GUTACHTENNUMMER: 202609-34620

Gutachten

Betreff	Gutachten
Besichtigungsdatum/Ort	23.09.2026 | Dick Automobile e.K., Ernst-Abbe-Str. 2, 36179 Bebra
Auftraggeber	Dick Automobile e.K., Otto-Hahn-Str. 4-6, 36179 Bebra
Amtliches Kennzeichen	D-PV1518E
Fahrzeug-Identnummer	WBA6N91060FL35434

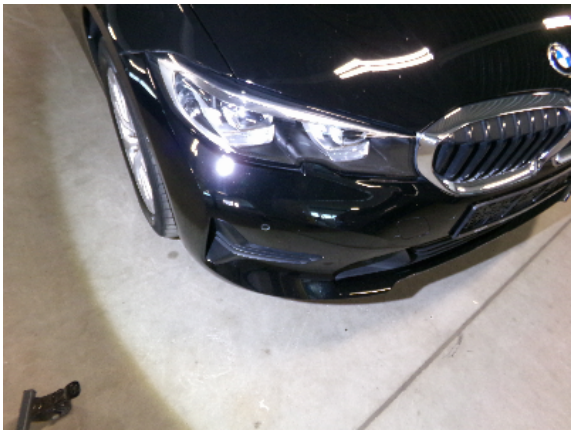
Abbildung 1:

Nr.	Teil	Schaden	Schweregrad	Kommentar
1	Motorhaube	Steinschlag	Dem Alter und der Laufleistung entsprechende Gebrauchsspuren	
2	Stoßfänger vorne	Steinschlag	Dem Alter und der Laufleistung entsprechende Gebrauchsspuren	
3	Türeinstieg VR	Kratzer	Leicht	
4	Türeinstieg HR	Kratzer	Leicht	
5	Seitenwand rechts	Kratzer	Leicht	
6	Stoßfänger hinten	Kratzer	Leicht	
7	Tür VL	Kratzer	Leicht
