Carver-Angebot

GA-Lagernummer: 1327126

Hersteller	Typ	Modell
BMW	iX xDrive40	iX xDrive40

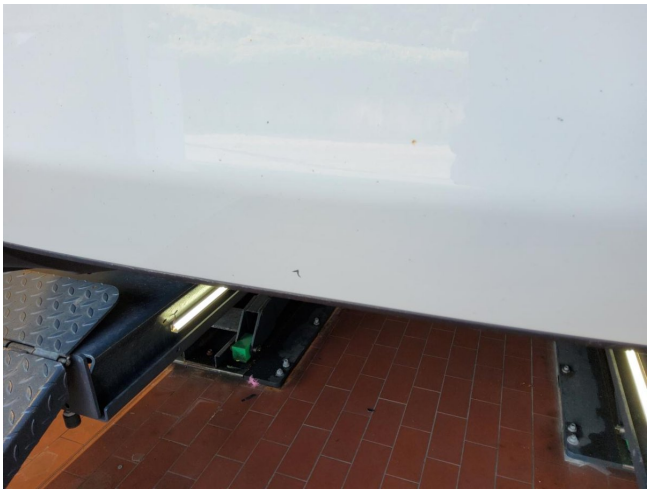
Stoßfänger hinten - Kratzer - lackieren
