Bayerische Motorenwerke AG
Niederlassung Stuttgart
Filiale Rosensteinpark, 70376 Stuttgart

Carver-Angebot

GA-Lagernummer: 1032026

Hersteller	Typ	Modell
BMW	X5 xDrive30d	X5 xDrive30d

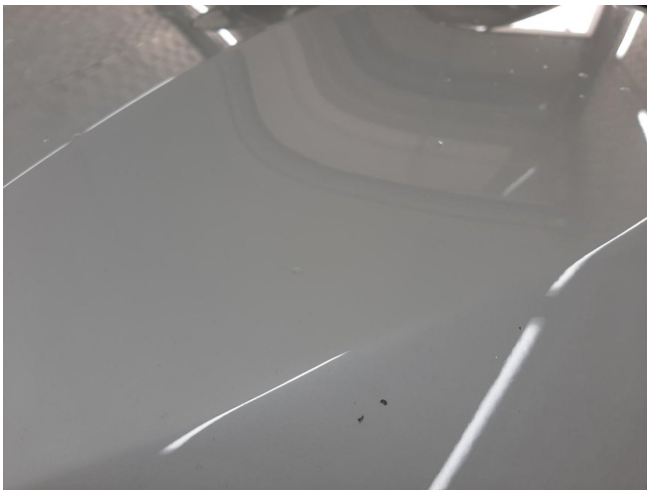
Steinschläge im Frontbereich und Frontscheibe GS
