Carver-Angebot

GA-Lagernummer: 1339026

Hersteller	Typ	Modell
BMW	120d xDrive Aut. M Sport	120d xDrive Aut. M Sport

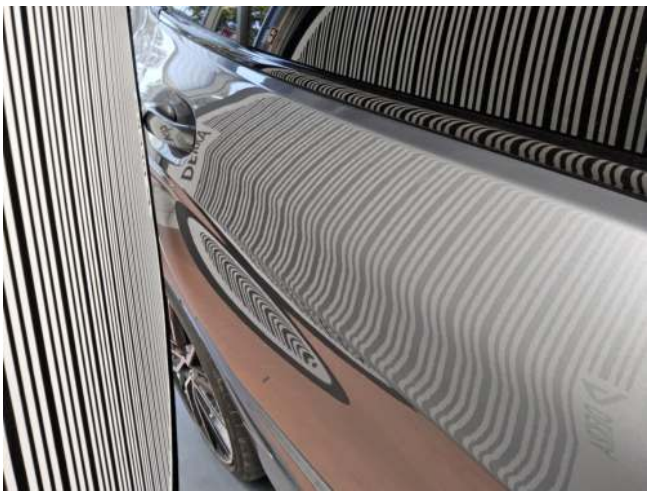
Hageltypische Dellen inst. setzen GA erforderlich (Dach, Dachholm rechts, Motorhaube, Kotflügel rechts, Tür vorne rechts, Seitenwand rechts, Dach leisten. Die angesetzten Minderwerte sind nicht zur Abrechnung mit der Versicherung vorgesehen, hierfür muss ein externes Gutachten erstellt werden!)

Hageltypische Dellen inst. setzen GA erforderlich

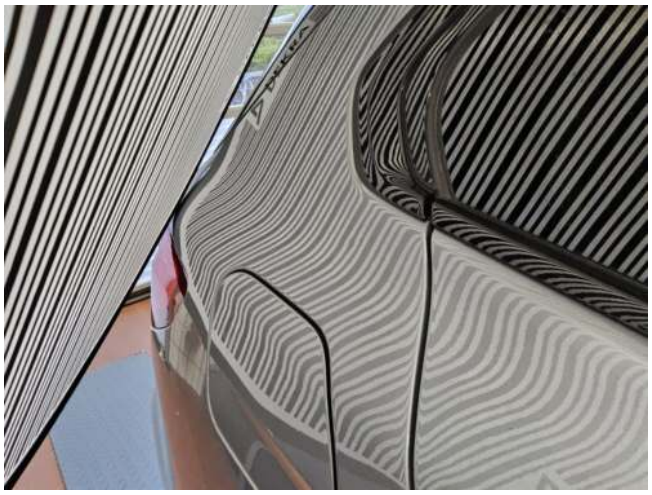
Hageltypische Dellen inst. setzen GA erforderlich

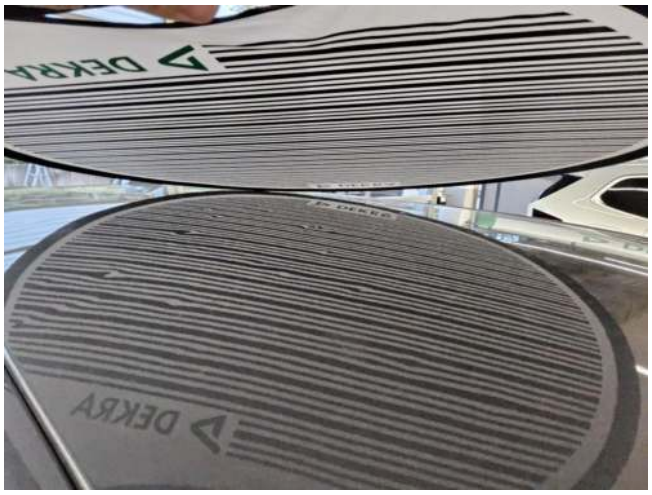
Hageltypische Dellen inst. setzen GA erforderlich

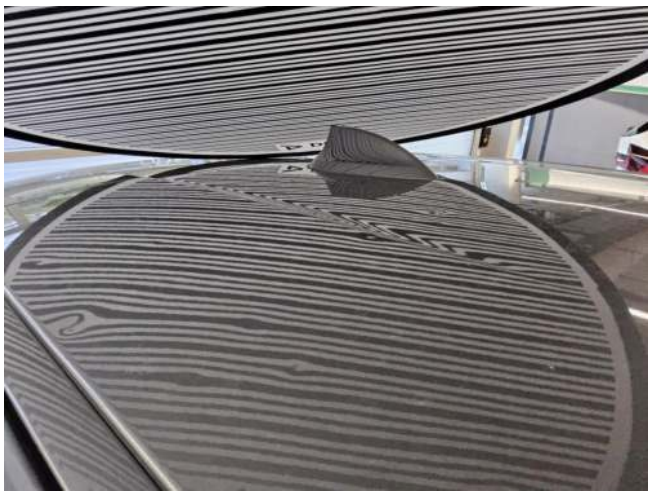
Hageltypische Dellen inst. setzen GA erforderlich
