Carver-Angebot

GA-Lagernummer: 1338826

Hersteller	Typ	Modell
BMW	520d xDrive Touring Aut.	520d xDrive Touring Aut.

VIN	Aufbau	Anzahl Türen	Antriebsart	KBA-Schlüssel
WBA51BN090CP71950	Kombi Kombi	5	Allrad permanent	0005/CXX

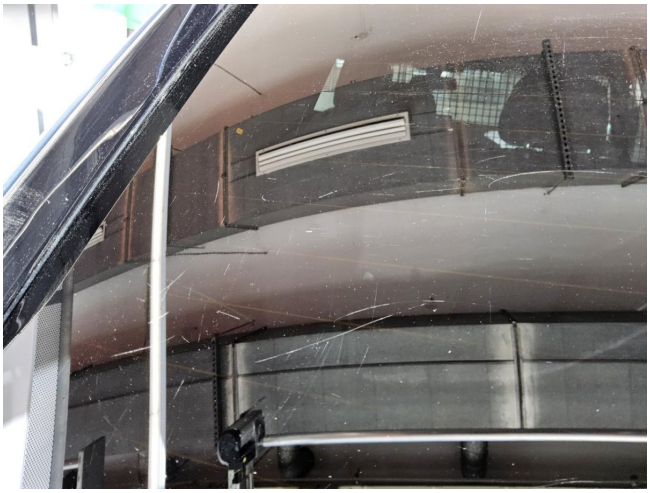
Heckscheibe - Kratzer - erneuern
