Carver-Angebot

VIN	Aufbau	Anzahl Türen	Antriebsart	KBA-Schlüssel
WBS21DM0708F20782	Coupe Stufenheck	2	Hinterradantrieb	7909/ADR

Schadengutachten

G U T A C H T E N / K A L K U L A T I O N NR 122 23.10.2026

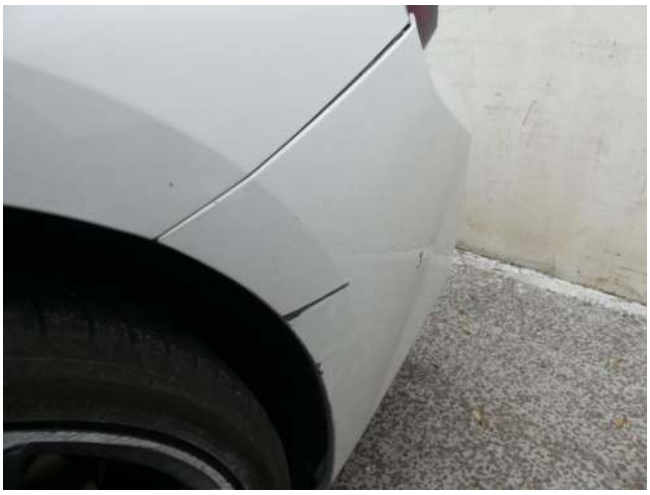
Bestehender Unfallschaden linke Seite

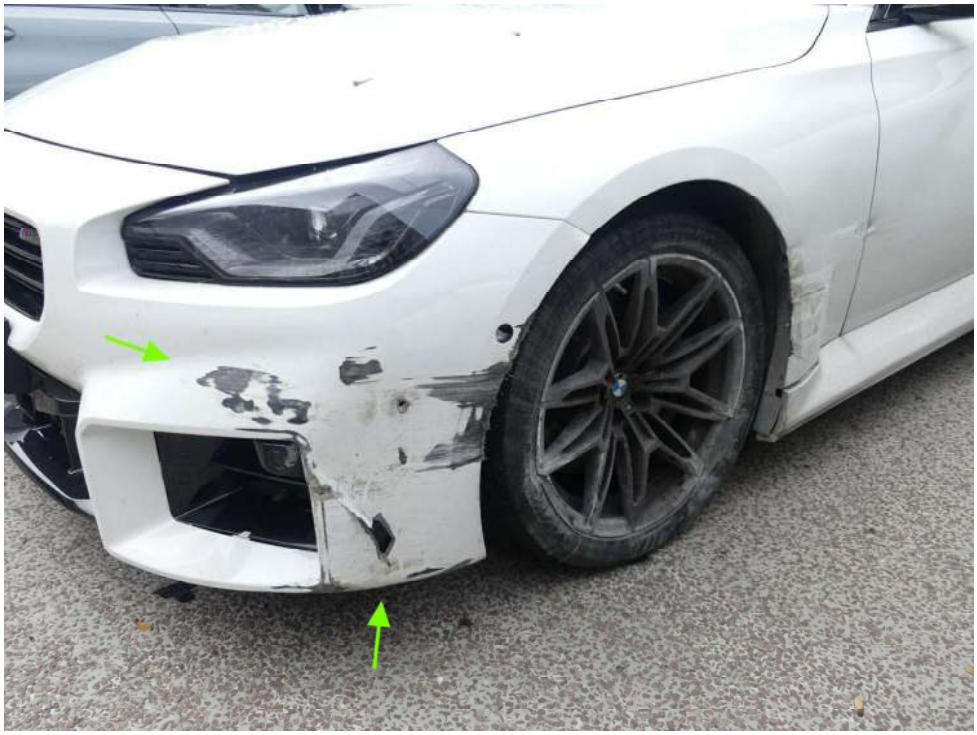
Bild 6 : Schadenbereich in Übersicht
