Carver-Angebot

GA-Lagernummer: 3141626

Fahrzeugdaten	Hersteller: BMW	Typ: X2 sDrive18i Aut. Advantage		Modell: X2 sDrive18i Aut. Advantage			
	VIN: WBAYH110605X74883	Aufbau: Geschlossen SUV 5-Türer		Anzahl Türen: 5	Antriebsart: Vorderradantrieb	KBA-Schlüssel: 0005/CQZ	
	Erstzulassung: 15.11.2023	Halter lt. Zulbesch. II: 1	Gesamtfahrl. lt. Km-Zähler: 34.910 km	Leistung (kW): 100 kW	Anzahl Zylinder: 3	Hubraum (ccm): 1499	HU: 11/26
	Ehemalige Nutzung: keine Sondernutzung			Raucherfahrzeug: nein	letzter KD am: 09/26	Letzter KD (km): 33.976 km	
	Farbe: ALPINWEISS III	Lackierung: k. A.		Reimport: nein	nächster KD am: k. A.	nächster KD (km): 11.000 km	
	Scheckheft: elektronisch vollständig	Scheckheft Bemerkung:					
	Polster: Stoff	Polsterfarbe: STOFF GRID ANTHRAZIT		Getriebe: Automatik			
Antrieb & Energie	Kraftstoff: Benzin	Schadstoffklasse: Euro 6d	CO₂-Emission (g/km): 142-162 (WLTP)	Energieeffizienzklasse: keine Angabe			
Sonstiges	Zahnriemen gewechselt: keine Angabe	Dieselpartikelfilter vorhanden: k.A.	Chiptuning: nein

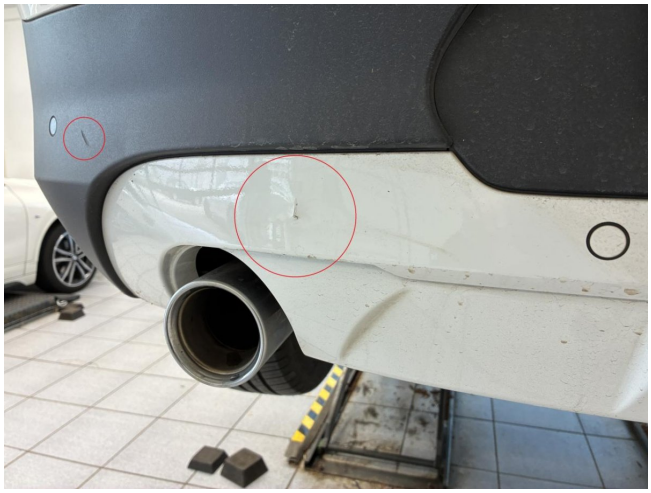
Stoßfänger vorne - Kratzer - lackieren

Stoßfänger hinten - Verformt - erneuern

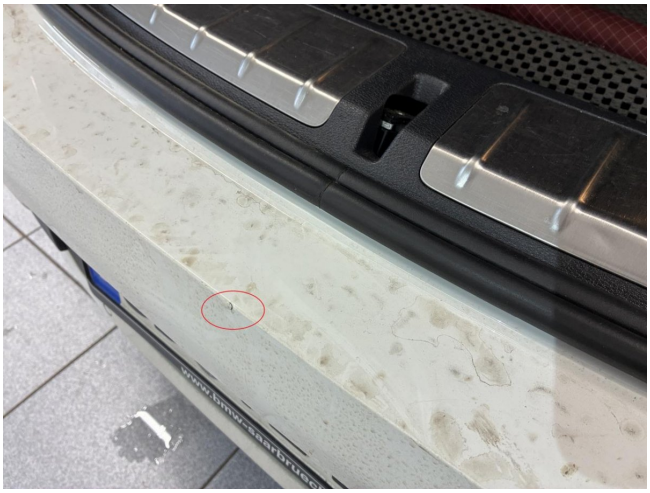
Stoßfänger vorne - Kratzer - lackieren

Motorhaube - Steinschlag - austupfen

Windschutzscheibe - Oberflächensteinschläge - Gebrauchsspur

Stoßfänger hinten - Verformt - erneuern
