Carver-Angebot

GA-Lagernummer: 3116626

Hersteller	Typ	Modell
BMW	118i Aut. Sport Line	118i Aut. Sport Line

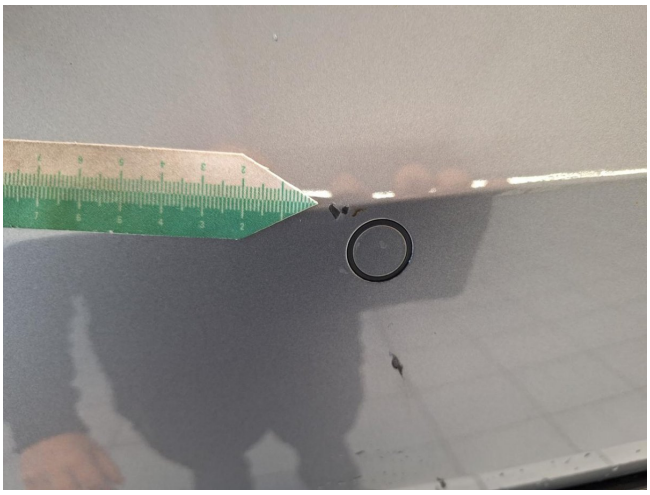
Stoßfänger hinten - Kratzer - lackieren

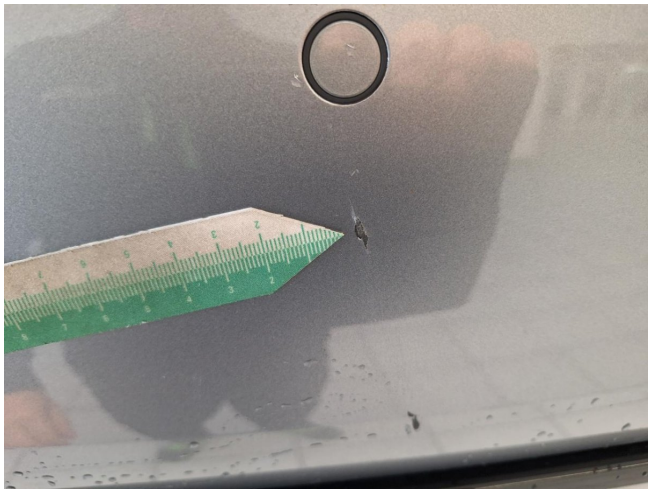
Stoßfänger hinten - Kratzer - lackieren
