Carver-Angebot

GA-Lagernummer: 3112626

Hersteller	Typ	Modell
BMW	X3 xDrive20d Aut.	X3 xDrive20d Aut.

VIN	Aufbau	Anzahl Türen	Antriebsart	KBA-Schlüssel
WBAWZ510400L07907	Geschlossen SUV 5-Türer	5	Allrad permanent	0005/BVG

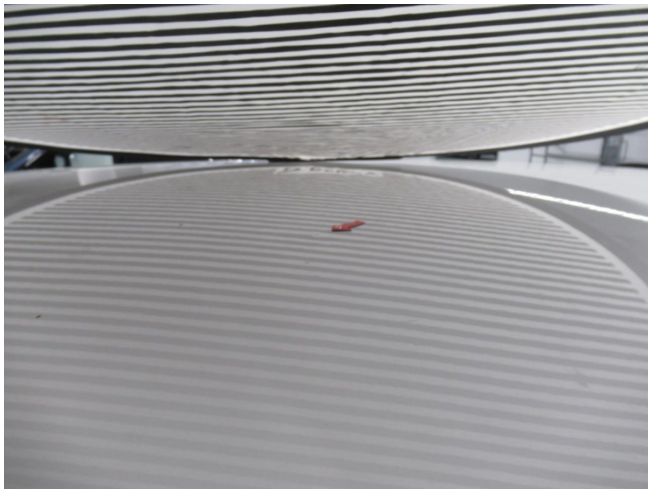
Stoßfänger hinten - Kratzer - lackieren
