Carver-Angebot

GA-Lagernummer: 3113526

Hersteller	Typ	Modell
BMW	520d Aut.	520d Aut.

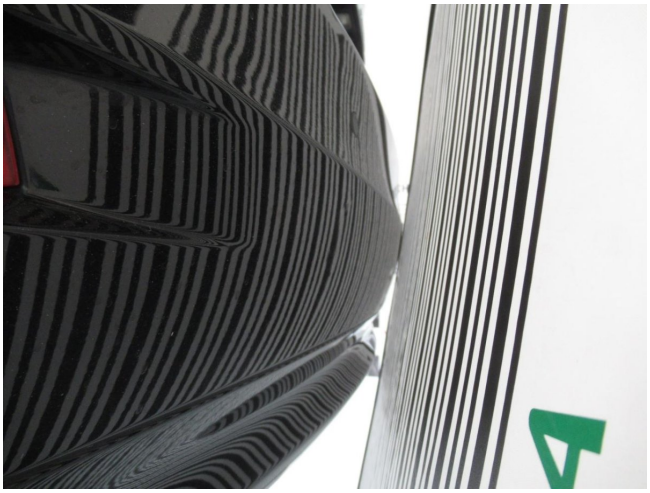
Schwellerverkleidung links - Kratzer - lackieren

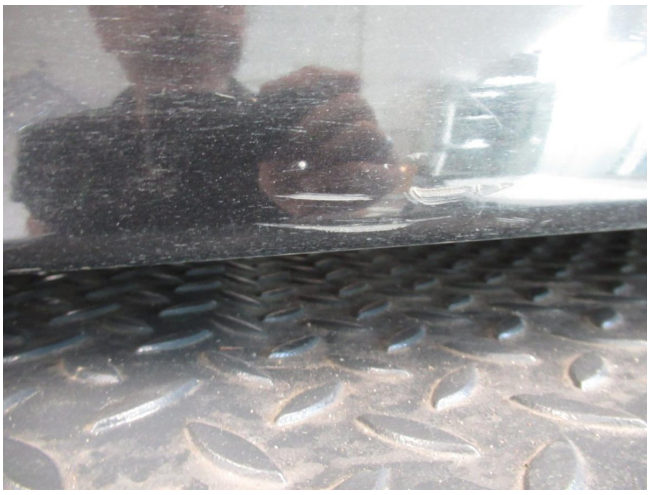
Schwellerverkleidung rechts - Kratzer - lackieren

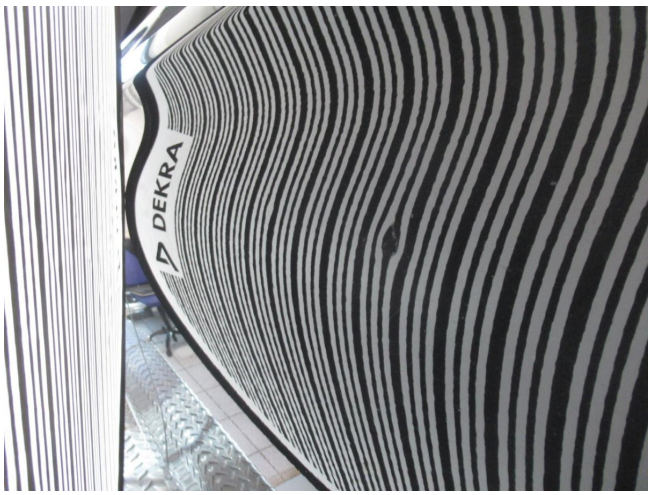
Schwellerverkleidung rechts - Kratzer - lackieren

Tür hinten links - Dellen drücken

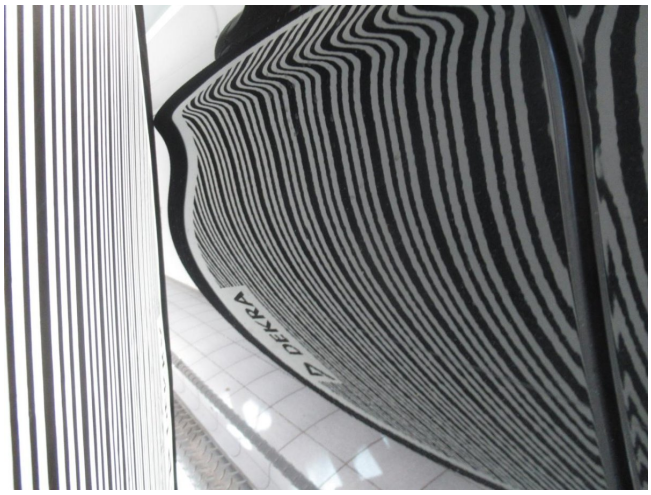
Fondseite links - Dellen drücken
