Bayerische Motorenwerke AG
Niederlassung Saarbrücken
Am Halberg 6-7, 66121 Saarbrücken

Carver-Angebot

GA-Lagernummer: 3113826

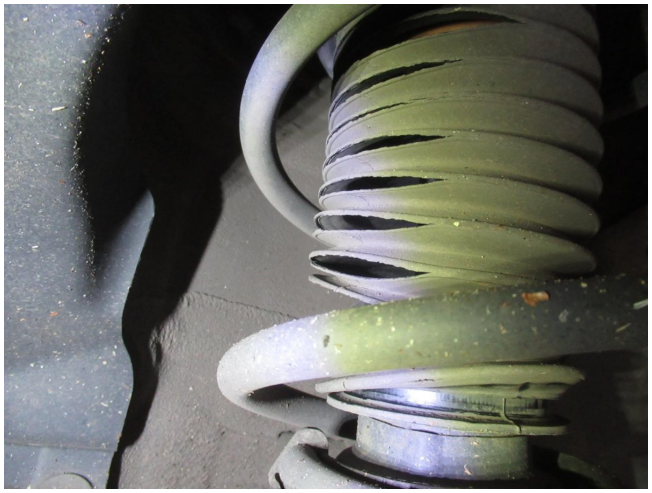
Stoßdämpfer vorn Manschetten defekt!

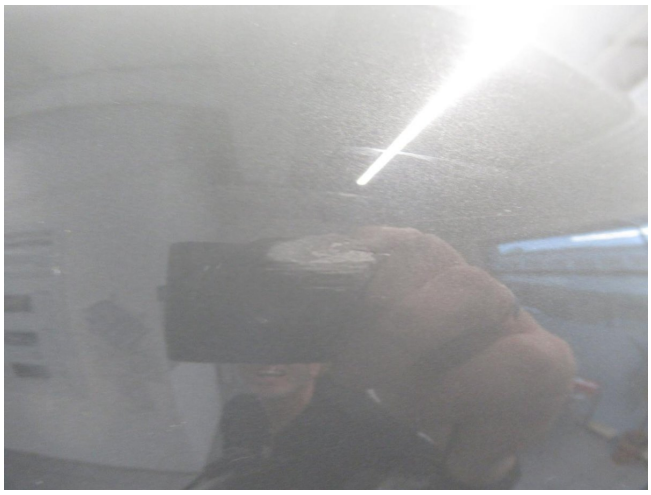
Außenspiegelgehäuse links - Kratzer - lackieren

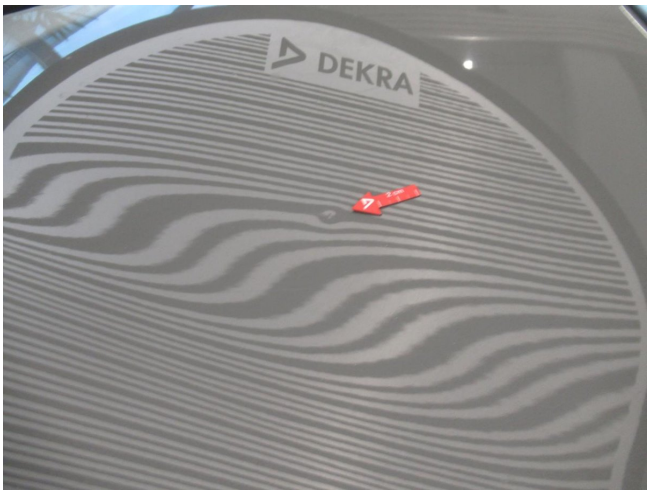
Außenspiegelgehäuse rechts - Kratzer - lackieren
