Carver-Angebot

GA-Lagernummer: 3117826

Fahrzeugdaten	Hersteller: BMW	Typ: 118i Aut. Advantage			Modell: 118i Aut. Advantage		
	VIN: WBA7K310905W02260	Aufbau: Limousine Kombi			Anzahl Türen: 5	Antriebsart: Vorderradantrieb	KBA-Schlüssel: 0005/DCS
	Erstzulassung: 11.11.2022	Halter lt. Zulbesch. II: 1	Gesamtfahrl. lt. Km-Zähler: 83.527 km	Leistung (kW): 100 kW	Anzahl Zylinder: 3	Hubraum (ccm): 1499	HU: 11/27
	Ehemalige Nutzung: keine Sondernutzung				Raucherfahrzeug: ja	letzter KD am: 05/26	Letzter KD (km): 80.481 km
	Farbe: SKYSCRAPER GRAU METALLIC	Lackierung: Metallic			Reimport: nein	nächster KD am: k. A.	nächster KD (km): 28.000 km
	Scheckheft: Vollständig	Scheckheft Bemerkung: Service wurden überzogen					
	Polster: Stoff	Polsterfarbe: STOFF GRID ANTHRAZIT			Getriebe: Automatik		
Antrieb & Energie	Kraftstoff: Benzin	Schadstoffklasse: Euro 6d	CO_2-Emission (g/km): 129-150 (WLTP)		Energieeffizienzklasse: keine Angabe		
Sonstiges	Zahnriemen gewechselt: keine Angabe	Dieselpartikelfilter vorhanden: k.A.	Chiptuning: nein

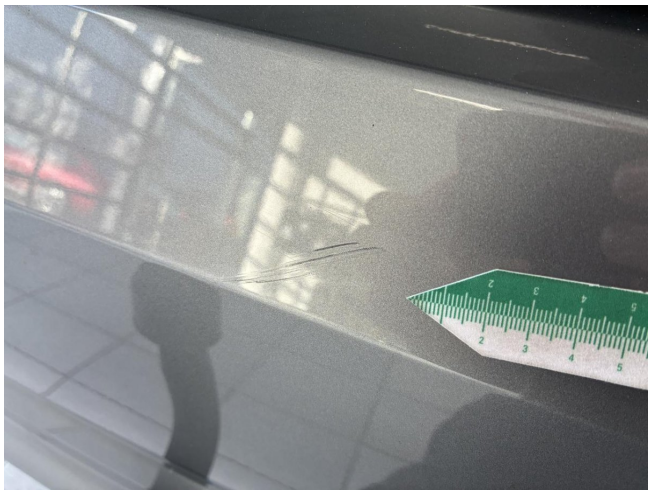
Stoßfänger hinten - Kratzer - lackieren
