Carver-Angebot

GA-Lagernummer: 3114326

Hersteller	Typ	Modell
BMW	X4 xDrive20d Aut.	X4 xDrive20d Aut.

VIN	Aufbau	Anzahl Türen	Antriebsart	KBA-Schlüssel
WBA31CA0609R57686	Geschlossen SUV 5-Türer	5	Allrad permanent	0005/CZY

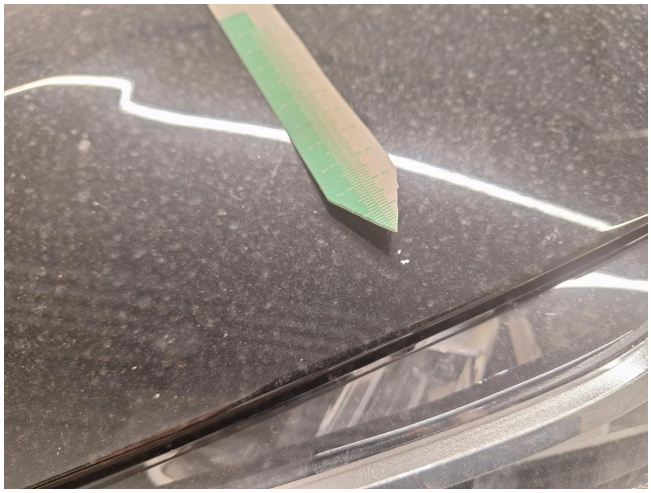
Staubmanschetten Stoßdämpfer VA gerissen ers. (REPARIERT)

Motorhaube - Steinschlag - austupfen

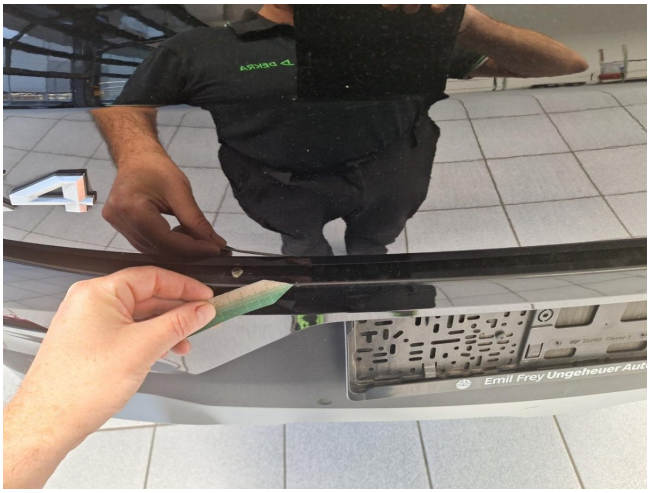
Stoßfänger hinten - Kratzer - polieren

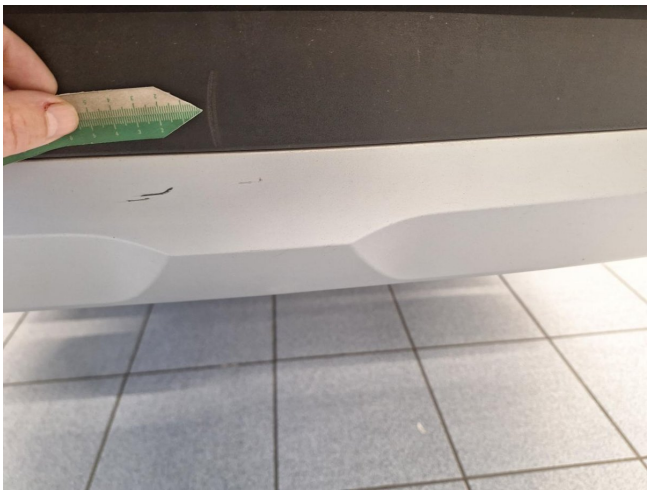
Stoßfänger hi Mittelteil Kratzer Gebrauch

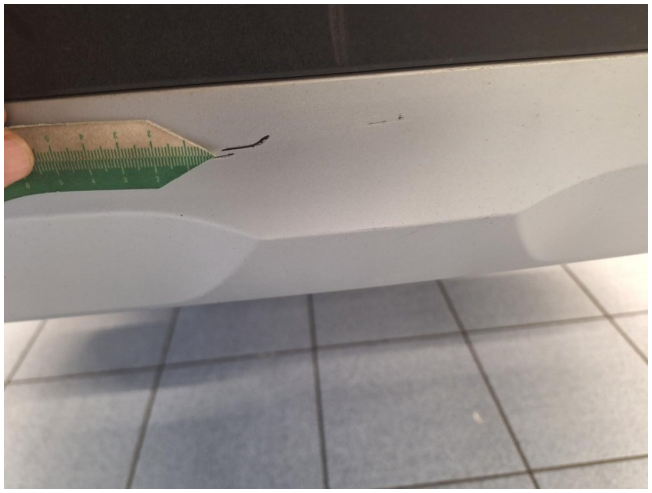
Stoßfänger hi, Unterteil Kratzer Lackieren
