Carver-Angebot

GA-Lagernummer: 3130126

Hersteller	Typ	Modell
AUDI	A3 35 TFSI Limousine S troni..	A3 35 TFSI Limousine S tronic S line

VIN	Aufbau	Anzahl Türen	Antriebsart	KBA-Schlüssel
WAUZZZGY7MA044748	Limousine Stufenheck 4-Türer	4	Vorderradantrieb	0588/BUL

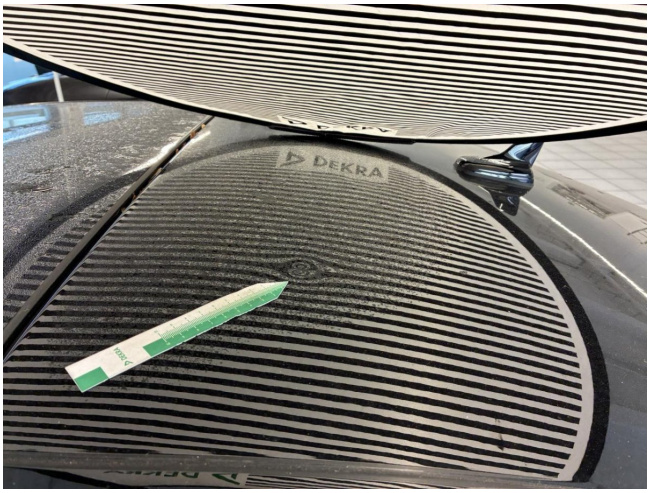
Dach - Delle - drücken
