Carver-Angebot

GA-Lagernummer: 2202826

Hersteller	Typ	Modell
BMW	118d Advantage	118d Advantage

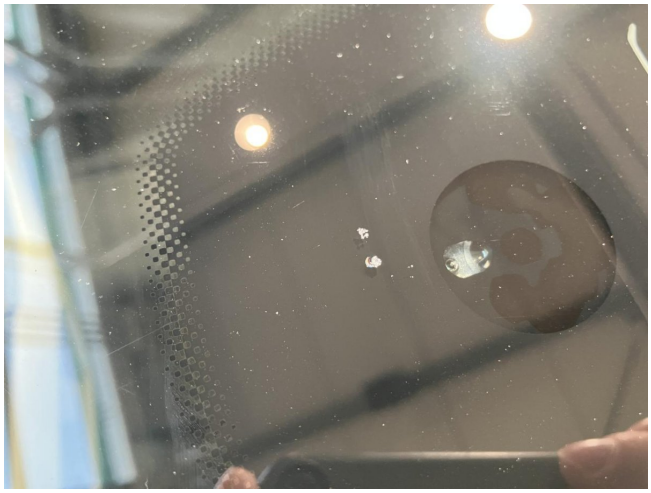
Windschutzscheibe - Steinschlag im Sichtfeld - erneuern (REPARIERT)
