Carver-Angebot

GA-Lagernummer: 2234526

Hersteller	Typ	Modell
BMW	114i	114i

VIN	Aufbau	Anzahl Türen	Antriebsart	KBA-Schlüssel
WBA1R11020J639695	Limousine Kombi	5	Hinterradantrieb	0005/BLQ

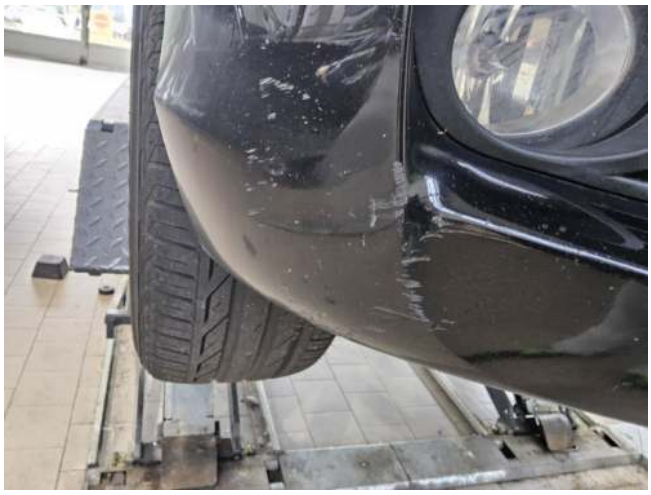
Gesamt Außenschäden
