Carver-Angebot

GA-Lagernummer: 2024626

Fahrzeugdaten	Hersteller: HYUNDAI		Typ: i10 1.0 EDITION 30		Modell: i10 1.0 EDITION 30		
	VIN: NLHDN51AAMZ103572		Aufbau: Limousine Fließheck 5-Türer		Anzahl Türen: 5	Antriebsart: Vorderradantrieb	KBA-Schlüssel: 5984/ABJ
	Erstzulassung: 15.02.2022	Halter lt. Zulbesch. II: 1	Gesamtfahrl. lt. Km-Zähler: 53.953 km	Leistung (kW): 49 kW	Anzahl Zylinder: 3	Hubraum (ccm): 998	HU: 02/27
	Ehemalige Nutzung: keine Sondernutzung				Raucherfahrzeug: nein	letzter KD am: 09/26	Letzter KD (km): 52.681 km
	Farbe: Aqua Turquoise		Lackierung: k. A.		Reimport: nein	nächster KD am: k. A.	nächster KD (km): k. A.
	Scheckheft: Vollständig	Scheckheft Bemerkung:					
	Polster: k. A.		Polsterfarbe: Black		Getriebe: Manuelles Getriebe		
Antrieb & Energie	Kraftstoff: Benzin	Schadstoffklasse: Euro 6d	CO_2-Emission (g/km): 110-122 (WLTP)		Energieeffizienzklasse: keine Angabe		
Sonstiges	Zahnriemen gewechselt: keine Angabe	Dieselpartikelfilter vorhanden: k.A.	Chiptuning: nein

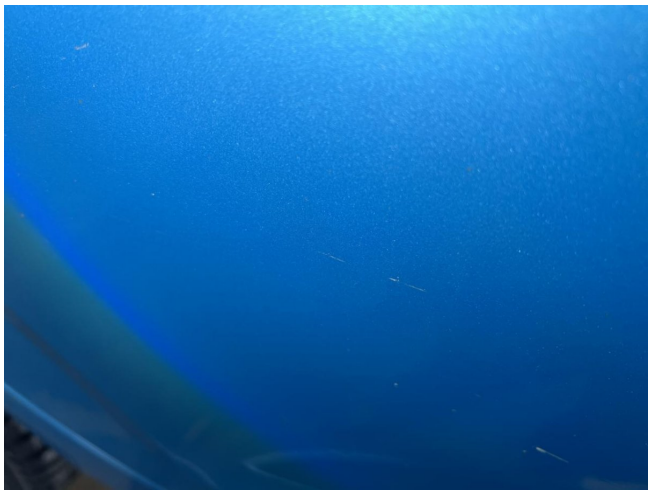
Tür hinten rechts - Kratzer - polieren

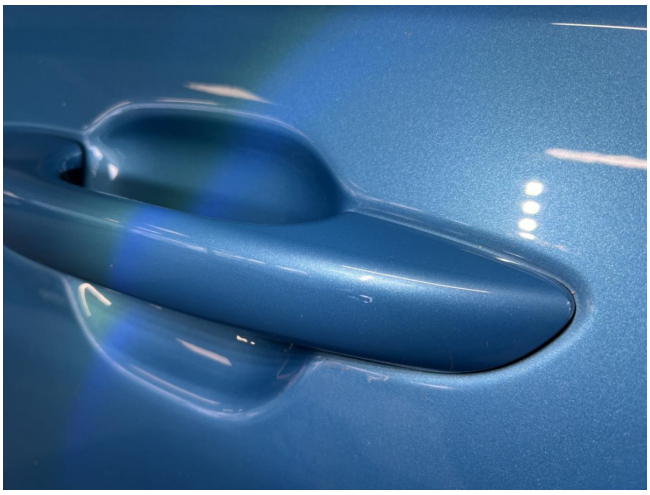
Tür vorne rechts - Delle - drücken
