Bayerische Motorenwerke AG
Niederlassung Mannheim
Neckarauer Str. 164-166, 68163 Mannheim

Carver-Angebot

GA-Lagernummer: 2233526

Hersteller	Typ	Modell
BMW	i3s (120 Ah)	i3s (120 Ah)

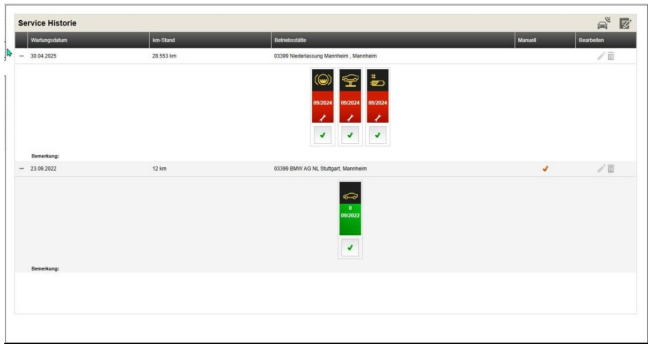
1. Service 7 Monate verspätet durchgeführt

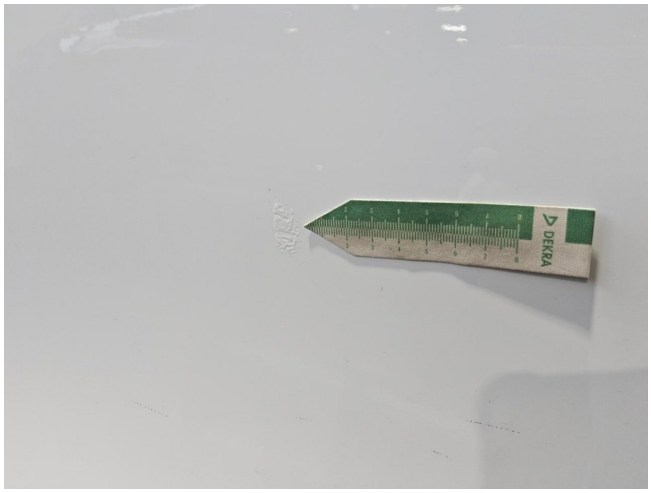
Tür vorne links - Kratzer - polieren

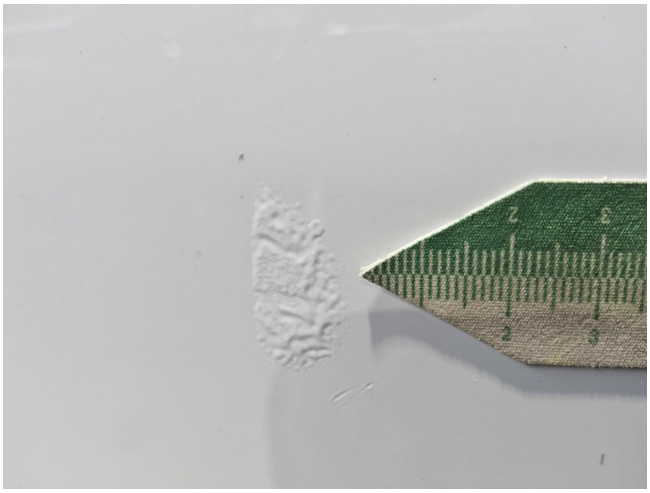
Tür hinten links - Kratzer - lackieren
