BEWERTUNG

FIN	**WAUZZZ8DZYA020073**
Kennzeichen	**FRG-AY 864**
Hersteller	Audi
Modell	A4
Erstzulassung	09.08.1999
Laufleistung	**240.790 km** (abgelesen)

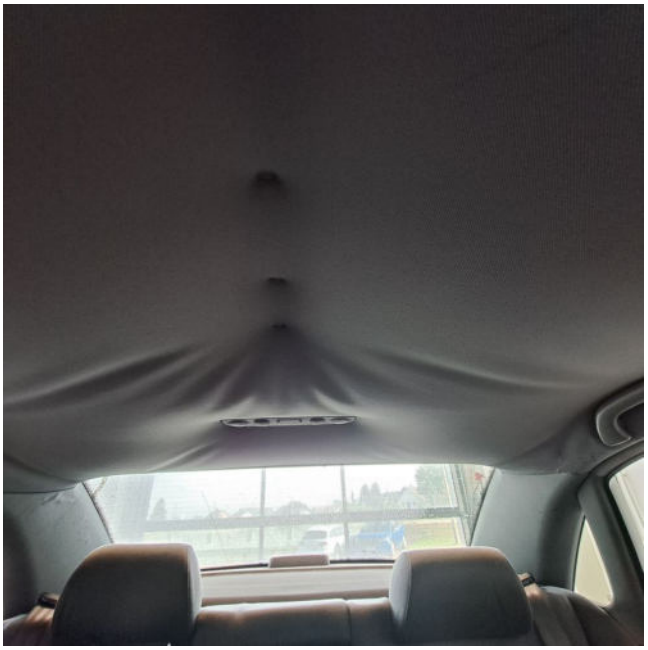
Bild 28

Nr.: 3
Bauteil: Dachhimmel
Beschädigungsart: Lose
Reparaturweg:

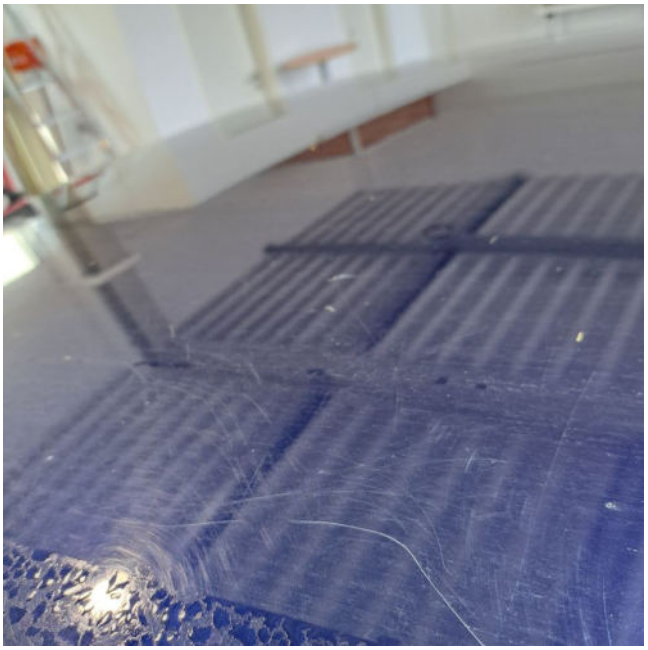
Bild 35

Nr.: 6
Bauteil: Karosserie / Oberseite
Beschädigungsart: Stark verkratzt
Reparaturweg:

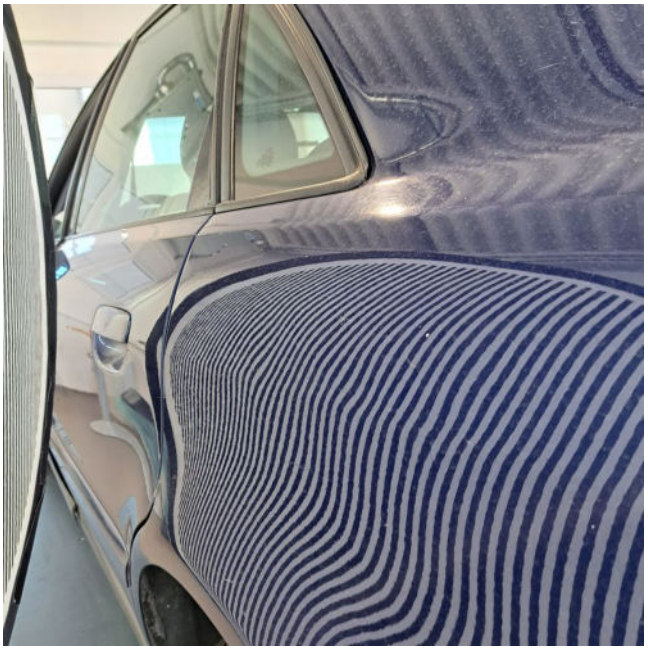
Bild 46

Nr.: 8
Bauteil: Seitenwand hinten links
Beschädigungsart: Dellen
Reparaturweg:

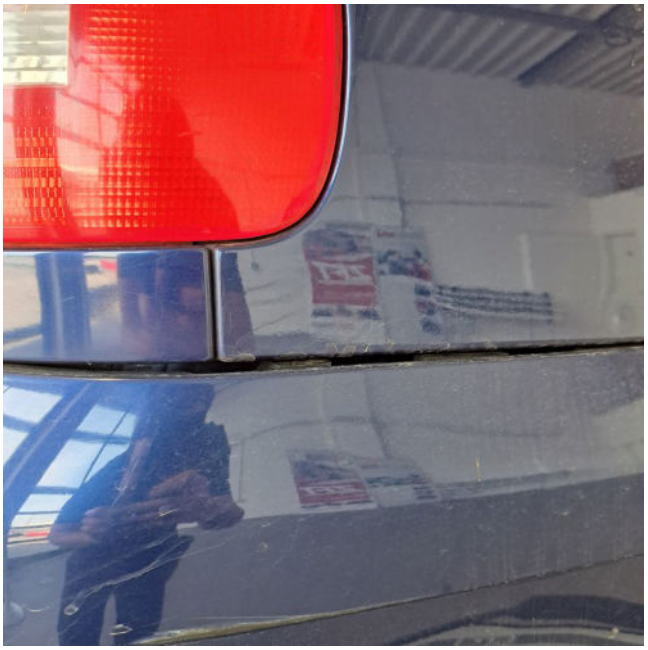
Bild 50

Nr.: 9
Bauteil: Stoßfänger hinten
Beschädigungsart:
Abschürfungen, Montage n.i.O.
Reparaturweg:

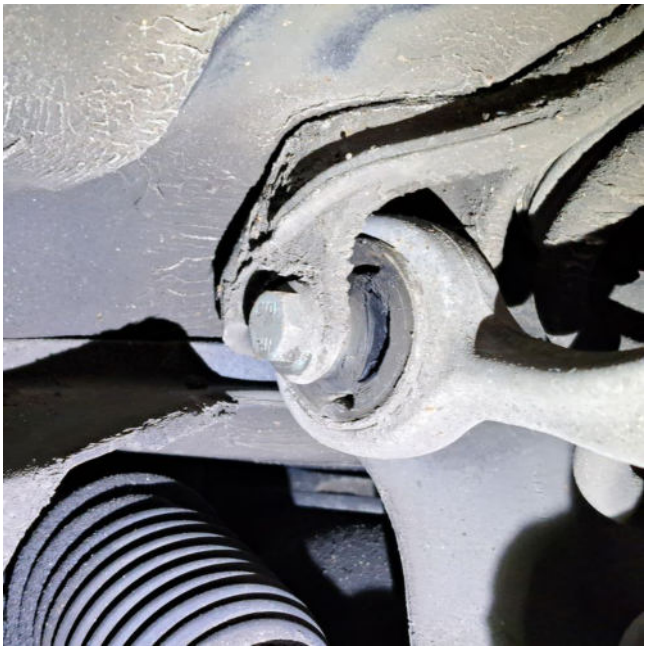
Bild 66

Nr.: 13
Bauteil: Vorderachse / Radaufhängung
Beschädigungsart: Spiel Rad VL, Querlenkerlager oben gerissen L+R
Reparaturweg:
