BEWERTUNG

Gemäß Ihrem Auftrag 3265140ZGWMW vom 15.10.2026 wurde eine Fahrzeugbewertung erstellt. Für Rückfragen stehen wir Ihnen jederzeit gerne zur Verfügung.

FIN	**WVGZZZ5NZJM072897**
Kennzeichen	**RD-KN 802**
Hersteller	Volkswagen
Modell	Tiguan Allspace (BW2)(08.2017->2021)
Untertyp	Highline 4Motion
Erstzulassung	22.01.2018
Laufleistung	**176.654 km** (abgelesen)

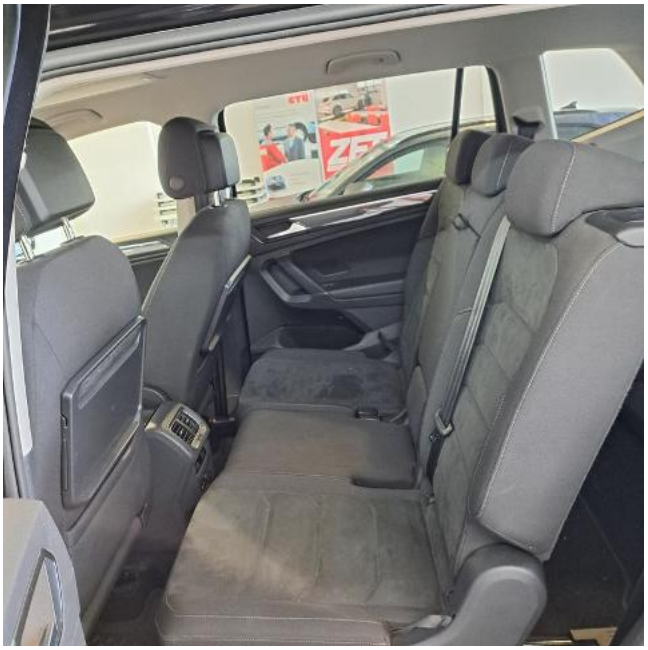
Bild 6

Übersichtsbild Innenraum

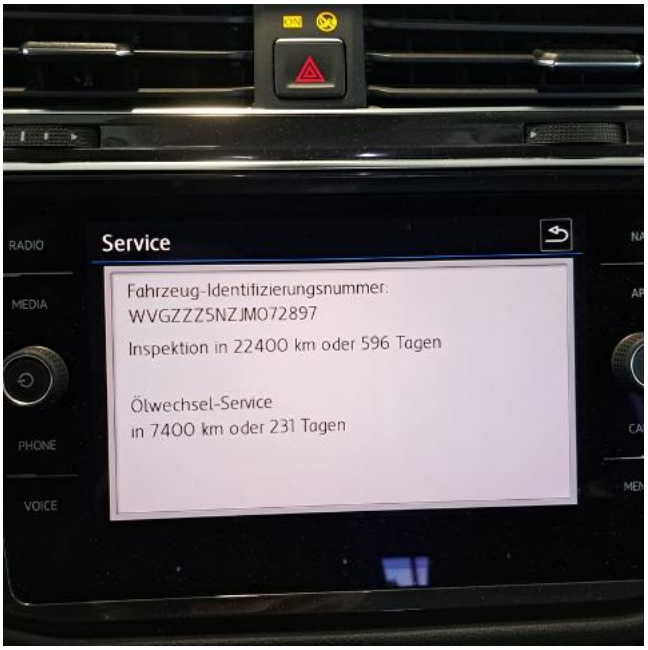
Bild 18

Sonstiges

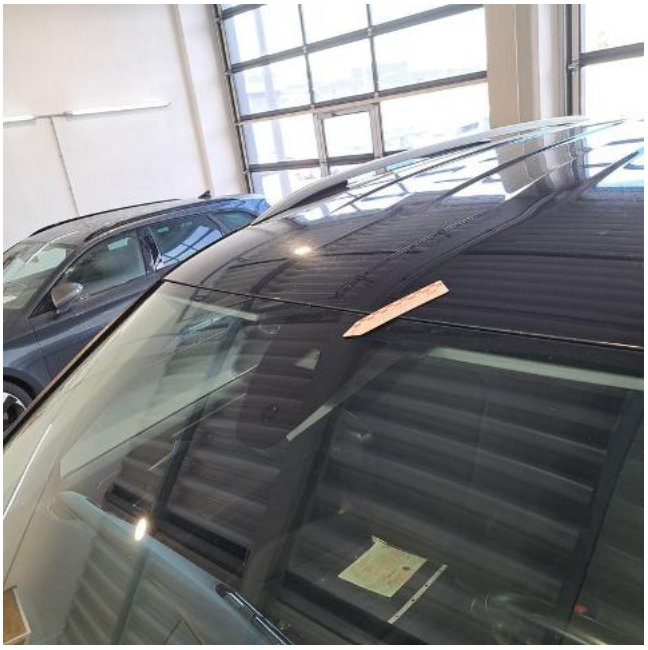
Bild 25

Nr.: 1
Bauteil: Windschutzscheibe
Beschädigungsart: Gerissen
Reparaturweg:

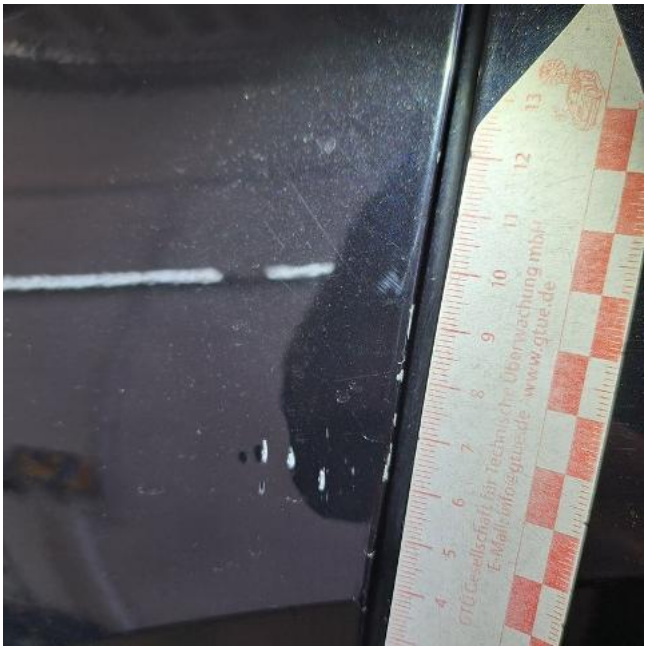
Bild 35

Nr.: 5
Bauteil: Tür hinten rechts
Beschädigungsart: Kratzer und Dellen
Reparaturweg:
