BEWERTUNG

FIN	**WVWZZZAUZHW161129**
Kennzeichen	**FRG-SB 55**
Hersteller	Volkswagen
Modell	Golf VII Lim. (5G1/BE1)(09.2012->2017)
Untertyp	Comfortline BMT
Erstzulassung	07.09.2017
Laufleistung	**133.946 km** (abgelesen)

PLÖCHINGER KFZ-SACHVERSTÄNDIGE GMBH & CO. KG

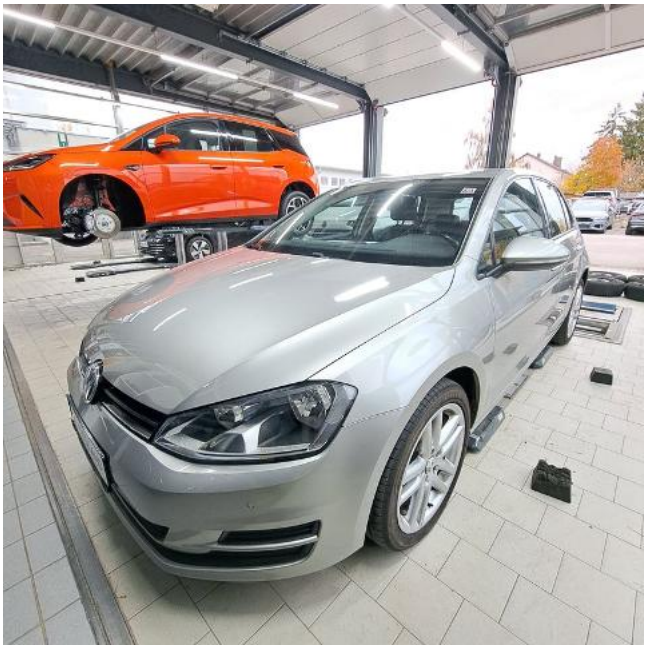
Bild 1

Übersichtsbild vorne links
