PRÜFGUTACHTEN

STLP26081149

Betrifft	Zustandsbericht
Auftrag vom / durch	**03.08.2026 / Herrn Gedig**
Sachverständiger	
Besichtigungsdatum	**04.08.2026 16:15 Uhr**

Fahrzeugart	Pkw, SUV, Kleintransporter
Aufbauart	Targa
Fabrikat	Porsche
Typ / Untertyp	911 (Typ 992)(01.2019->) / Targa 4 S
Fahrzeug-Ident-Nummer	WP0ZZZ99ZNS228199
Amtliches Kennzeichen	MK GG 2
KBA-Nummer	0583/ALL
Erste / Letzte Zulassung	03.01.2022 / 21.08.2024
Hubraum / Leistung	2.981 cm³ / 331 kW (450 PS)
Motor	Motor 3,0 Ltr. - 331 kW KAT
Motorart / Zylinder / Motorbauart	Benzin / 6 / Boxermotor
Abgascode	Euro 6d
Getriebe / Anzahl der Gänge	Automatik / 8
Türen / Sitze	2 / 4
Leer- / zul. Gesamtgewicht / Nutzlast	1.675 / 2.085 / 410 kg
Länge / Breite / Höhe	4.519 / 1.852 / 1.299 mm
Anzahl Achsen	2
Antriebsart	Allradantrieb
Laufleistung abgelesen	41.138 km
Farbe	schwarz Verdeck, schwarz
Sonstiges	Das Fahrzeug wurde am 04.08.2026 beim Porsche Zentrum Siegen besichtigt. Bei der Überprüfung der Lackschichtdicke wurden erhöhte Werte im Bereich der rechten Fahrzeugseite festgestellt.

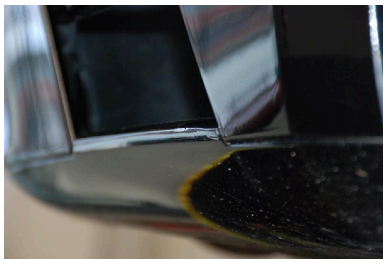
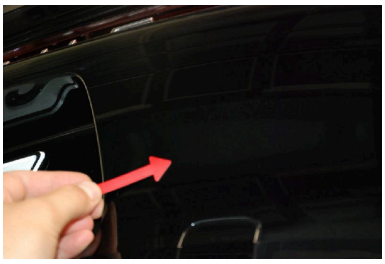
Kotflügel/Seitenteile	Steinschläge, teilweise unter der Folie, Gebrauchsspuren

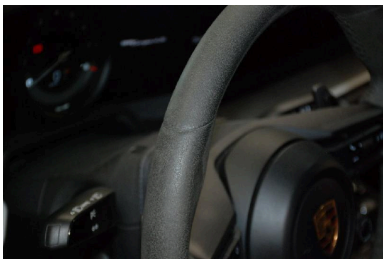
Innenraum allgemein	Abnutzung entsprechend dem Alter- bzw. der km-Laufleistung

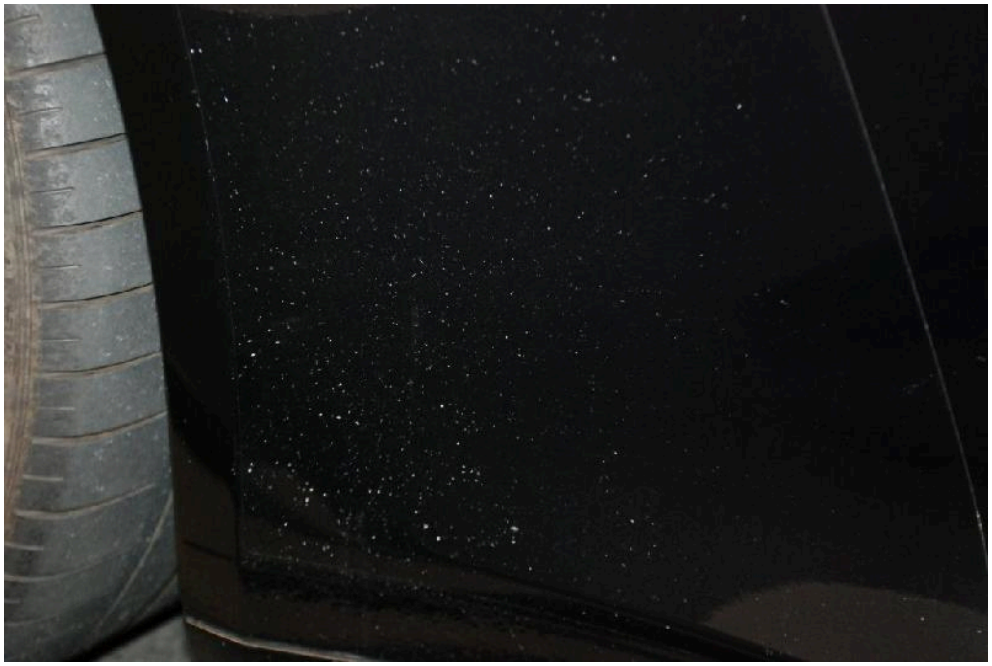
Bild: Türen

Türen	Beifahrertür nachlackiert, Lackläufer und -einschlüsse erkennbar, lackieren

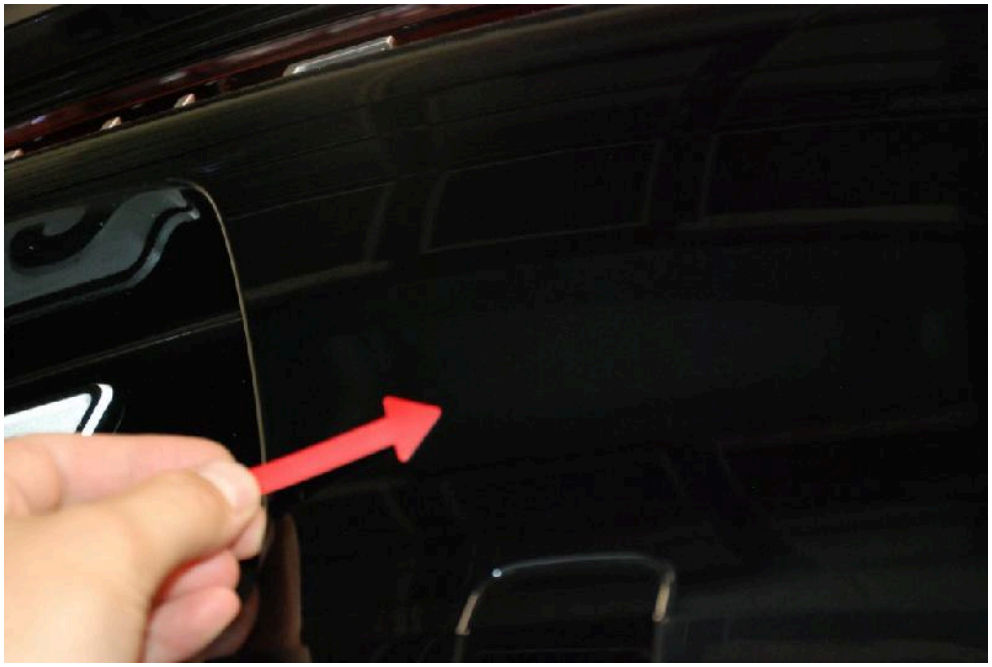
Bild: Stoßstange hinten

Position	Beschreibung
Stoßstange hinten	Heckverkleidung nachlackiert mit Lackeinschlüssen, Kratzer durch Kennzeichen, lackieren

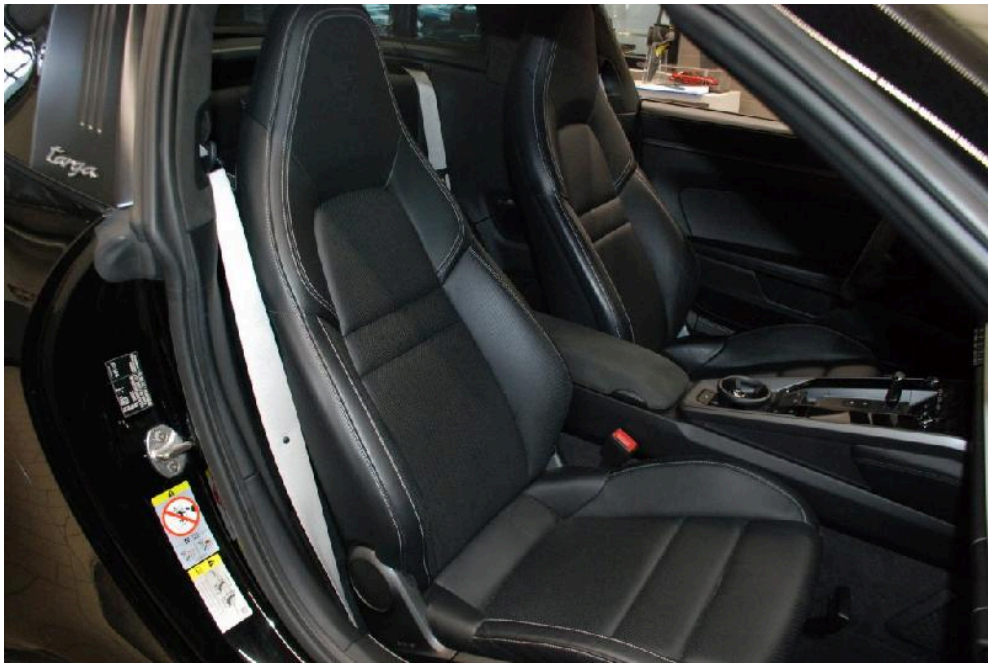
Bild: Sitze

Sitze	Zustand entspricht dem Alter und der km-Laufleistung
