PRÜFGUTACHTEN

STLP26101617

Betrifft	Zustandsbericht
Auftrag vom / durch	**26.10.2026 / Herrn Zrno**
Sachverständiger	**Lucas Pohlmann**
Besichtigungsdatum	**27.10.2026 10:00 Uhr**

Fahrzeugart	Pkw, SUV, Kleintransporter
Aufbauart	Coupé
Fabrikat	Porsche
Typ / Untertyp	911 (Typ 991)(2011->2019) / Turbo S
Fahrzeug-Ident-Nummer	WP0ZZZ99ZFS161088
KBA-Nummer	0583/AGU
Erste Zulassung	12.03.2015
Hubraum / Leistung	3.800 cm³ / 412 kW (560 PS)
Motor	Motor 3,8 Ltr. - 412 kW Turbo KAT
Motorart / Zylinder / Motorbauart	Benzin / 6 / Boxermotor
Abgascode	Euro 6
Getriebe / Anzahl der Gänge	Automatik / 7
Türen / Sitze	2 / 4
Leer- / zul. Gesamtgewicht / Nutzlast	1.605 / 1.990 / 385 kg
Länge / Breite / Höhe	4.506 / 1.880 / 1.296 mm
Anzahl Achsen	2
Antriebsart	Allradantrieb
Laufleistung abgelesen	51.807 km
Farbe	weiß
Lackart	uni (2-Schicht)
Besichtigungsbedingungen	es stand keine Hebebühne / Hubmittel zur Verfügung
Sonstiges	Das Fahrzeug wurde am 27.10.2026 beim Porsche Zentrum Siegen im Verkaufsraum besichtigt. Bei der Überprüfung der Lackschichtdicke wurden ringsum erhöhte Werte ohne Abweichungen festgestellt.

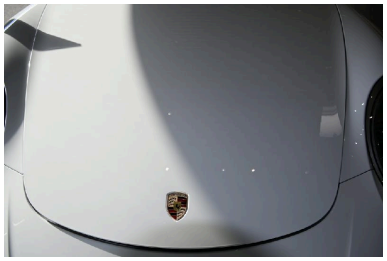
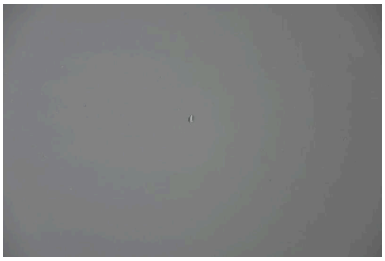
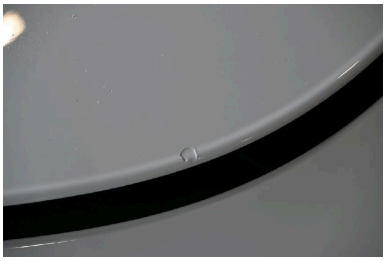
Karosserie (Körper)	Fahrzeugzustand entspricht dem Alter und der km-Laufleistung	●

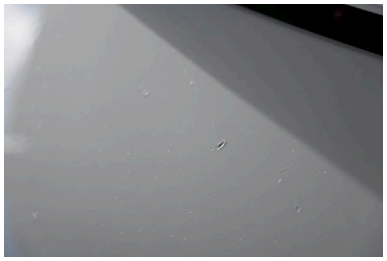
Dach/Schiebedach	Zustand entspricht dem Alter und der km-Laufleistung	●

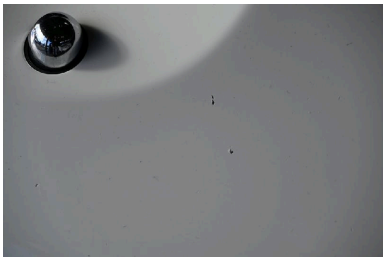
Hauben	überdurchschnittlich viele Steinschläge	▼

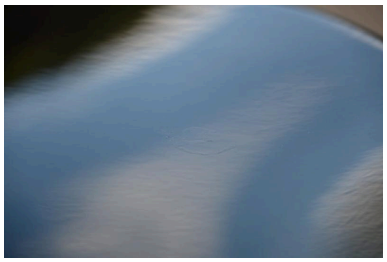
Position	Beschreibung	
Stoßstangen	überdurchschnittlich viele Steinschläge	▼

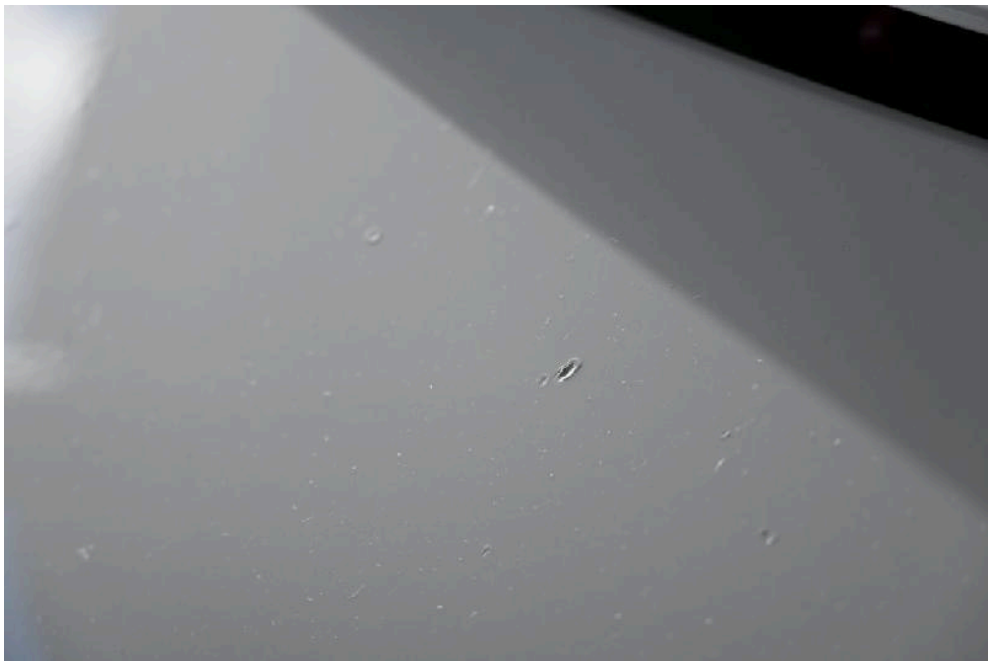
Bild: Schweller

Schweller	Gebrauchsspuren	●

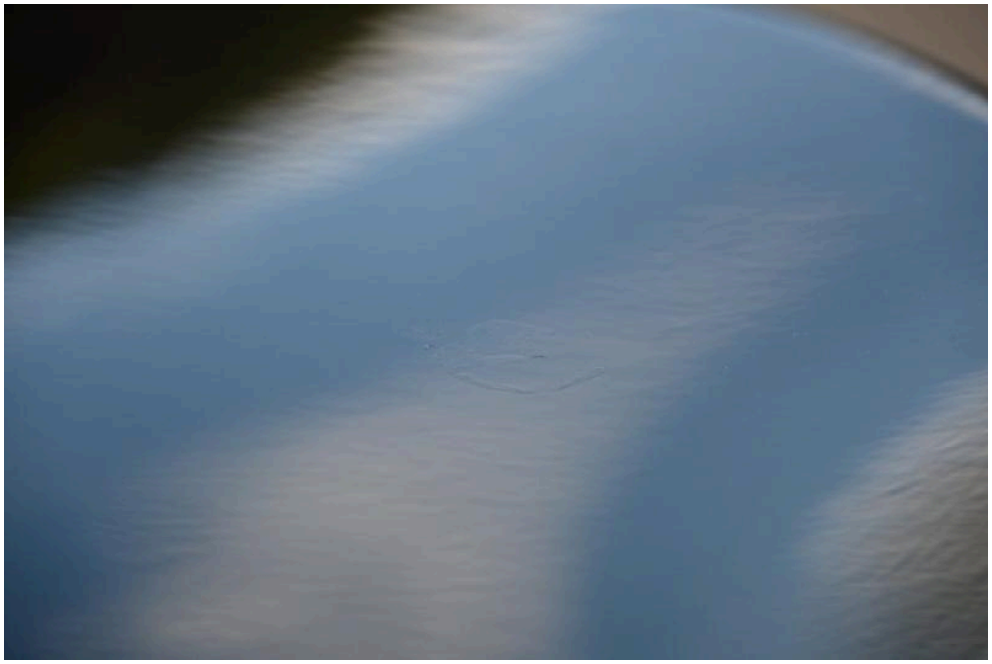
Bild: Spiegel/Zierleisten

Spiegel/Zierleisten	Zustand entspricht dem Alter und der km-Laufleistung	●

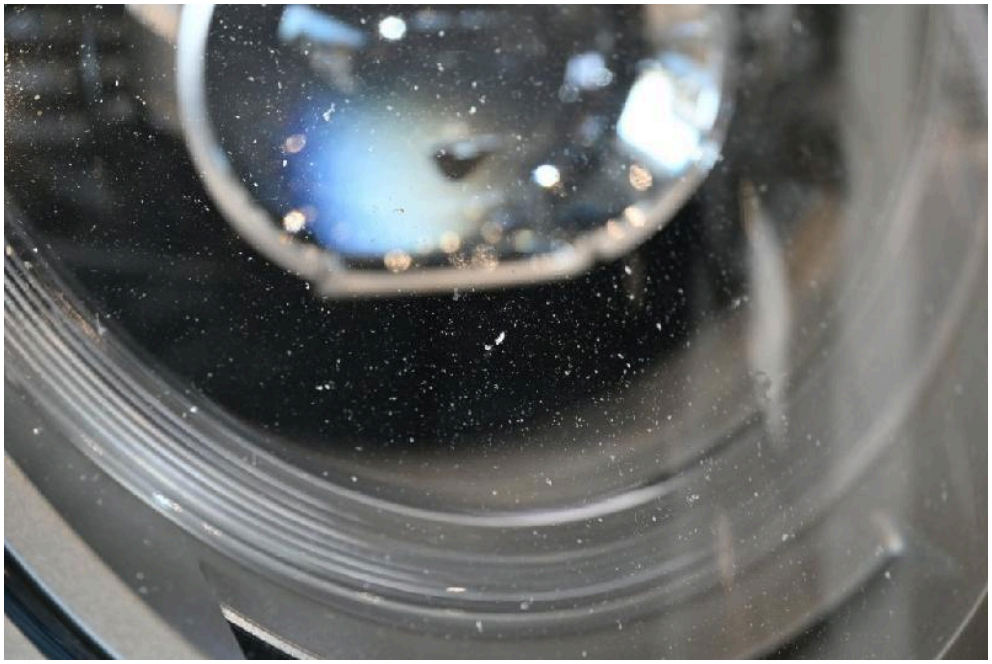
Bild: Beleuchtung

Beleuchtung	überdurchschnittlich viele Steinschläge	▼

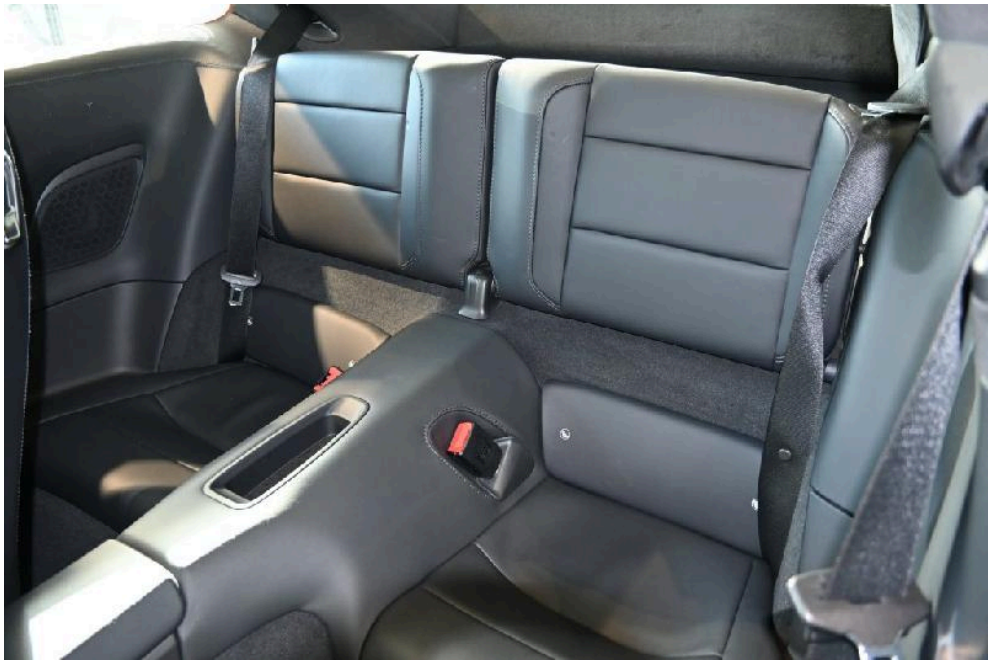
Bild: Innenraum allgemein

Innenraum allgemein	Abnutzung entsprechend dem Alter- bzw. der km-Laufleistung

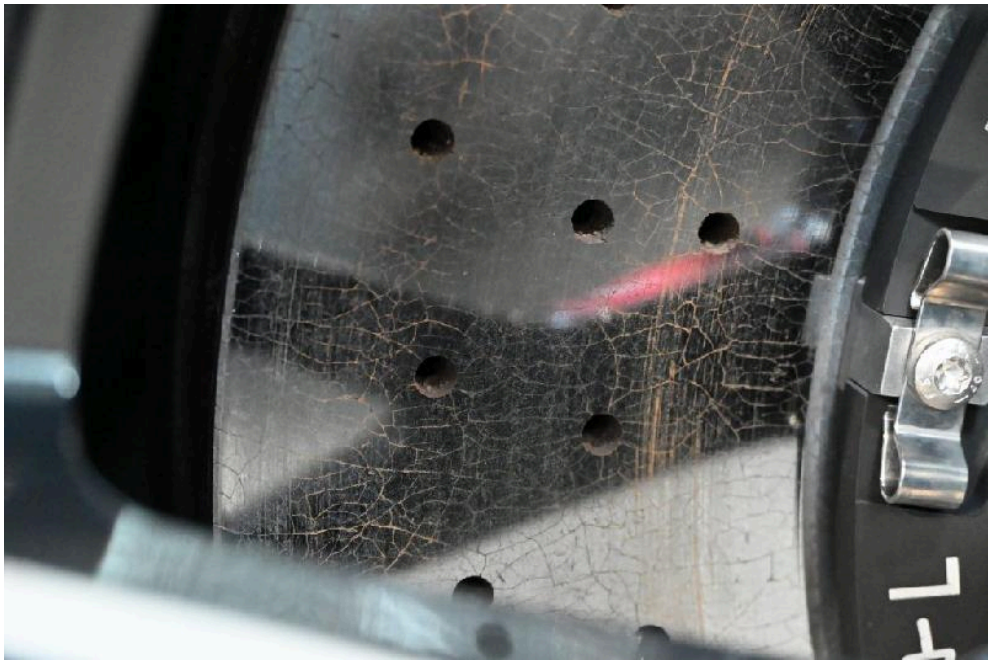
Bild: Betriebsbremse

Gebrauchsspuren, ohne Befund
