DEKRA-Nr: 0230 / 064208 / 2026 / B087416000245 vom 19.10.2026

Zustandsbericht / Minderwertgutachten

Erstzulassung	13.09.2023	Letzte Zulassung	13.09.2023
Hersteller	AUDI	Typ / Verkaufsbez.	Q5 40 TDI Sportback quattro S tronic advanced
Aufbauart	Geländewagen	Türen	5
Sitzplätze	5	Fahrzeug-Ident.-Nr.	WAUZZZFY9P2142356
HSN / TSN	0588 / BYS	Schlüssel-Nr.	10115167
Km-Stand abgelesen	110450	Nächste HU §29 StVZO	09 / 2028
Energiequelle / Kraftstoff	Hybr.Diesel/E	Zylinderanzahl	2 / Reihenmotor
Leistung (kW)	150	Hubraum (ccm)	1968
Schadstoffklasse:	EURO6;WLTP;AP;PI/CI; M, N1 I	Antriebsart	Allrad
Getriebe / Gänge	DSG / 7	Felgen	Leichtmetall
Farbe	Schwarz / Metallic	Polster / Farbe	Stoff / Anthrazit

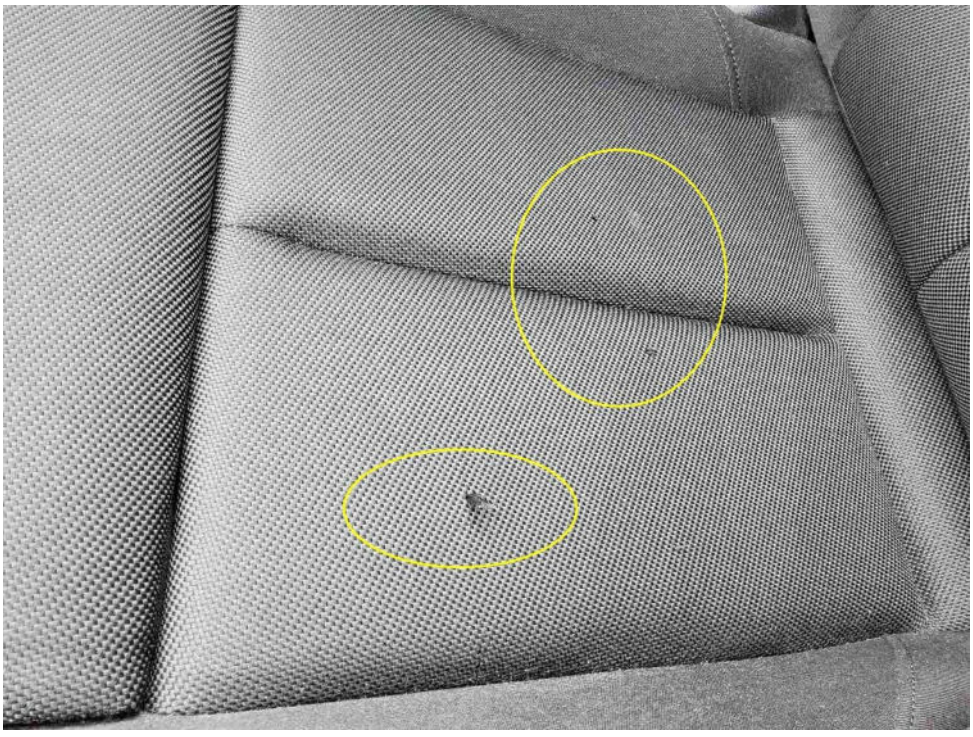
1. Sitzbezug vorn rechts beschädigt, smart repair (Bild 16, 17)
2. Heckklappe Beklebung entfernen, reinigen (Bild 18, 19)
3. Heckklappe Dellen und Lackbeschädigungen, lackieren mit Lackaufbau (Bild 20, 21, 22)

Bild 16 : Sitzbezug vorn rechts beschädigt

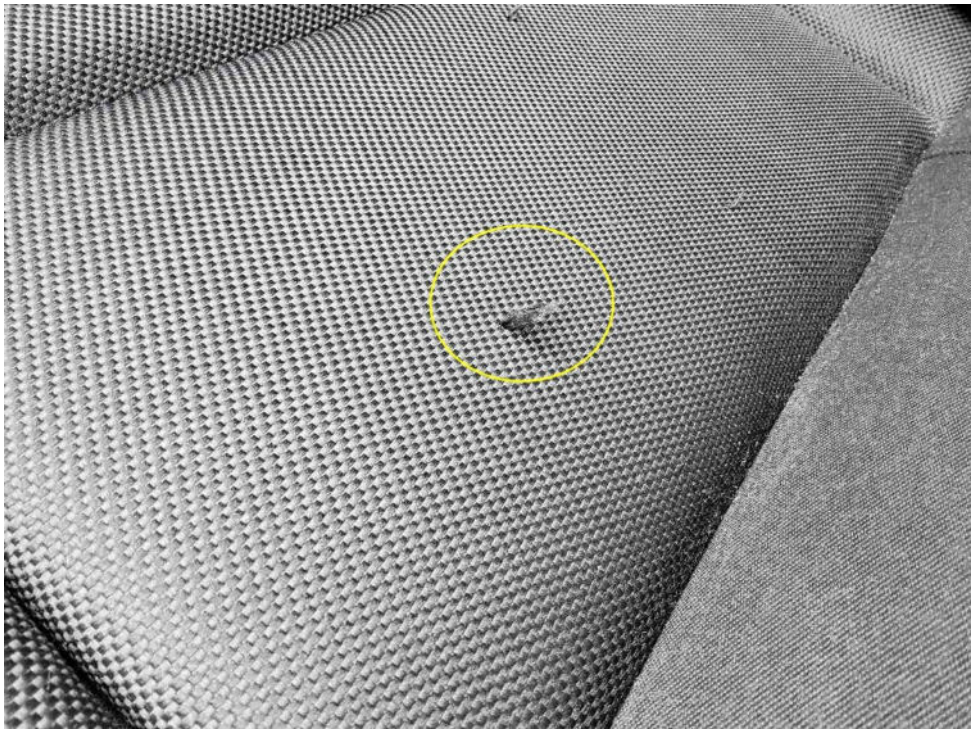
Bild 17 : Sitzbezug vorn rechts beschädigt

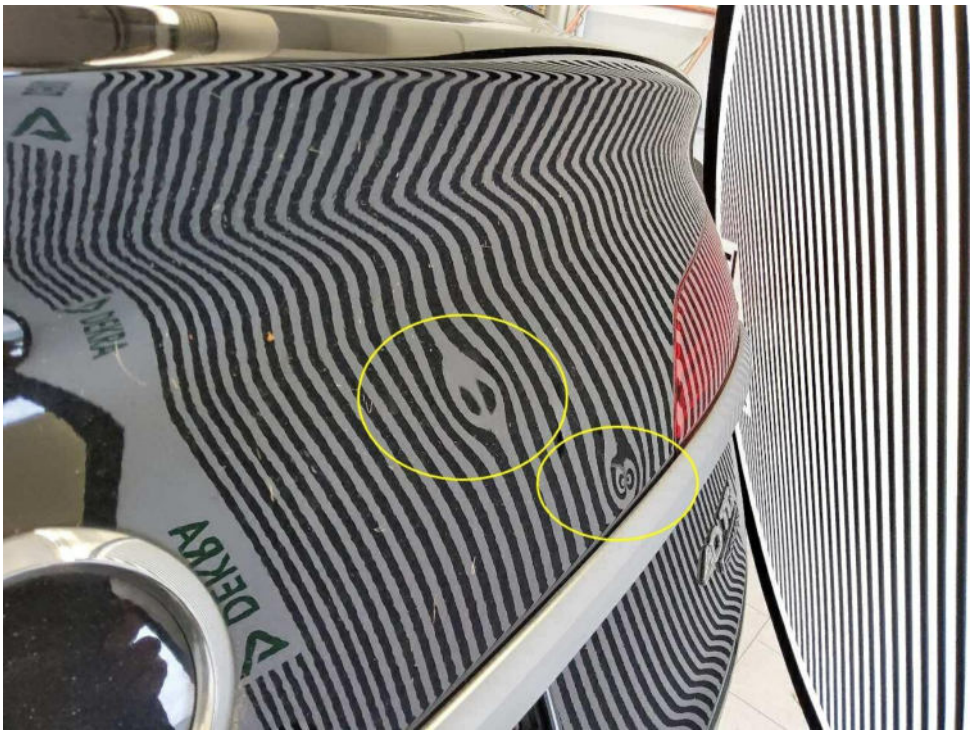
Bild 20 : Heckklappe Dellen und Lackbeschädigungen

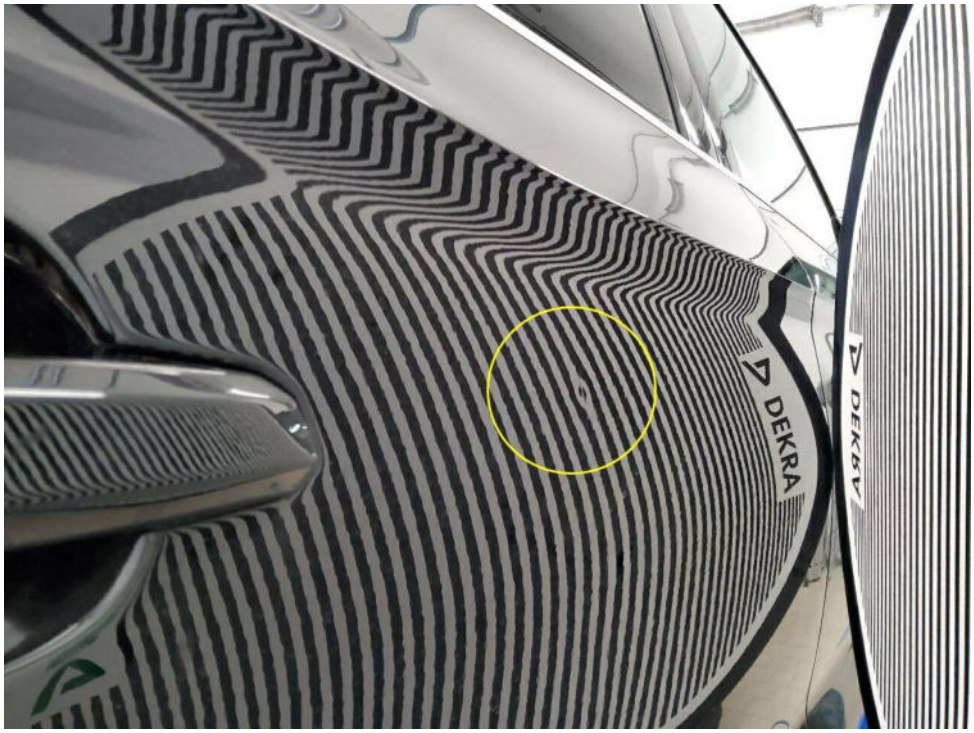
4. Türe hinten links Delle, drücken (Bild 23, 24)
5. Kotflügel vorn rechts Delle, (Bild 25, 26)
6. Türe hinten links Kratzer, lackieren mit Lackaufbau (Bild 27, 28)

Bild 23 : Türe hinten links Delle

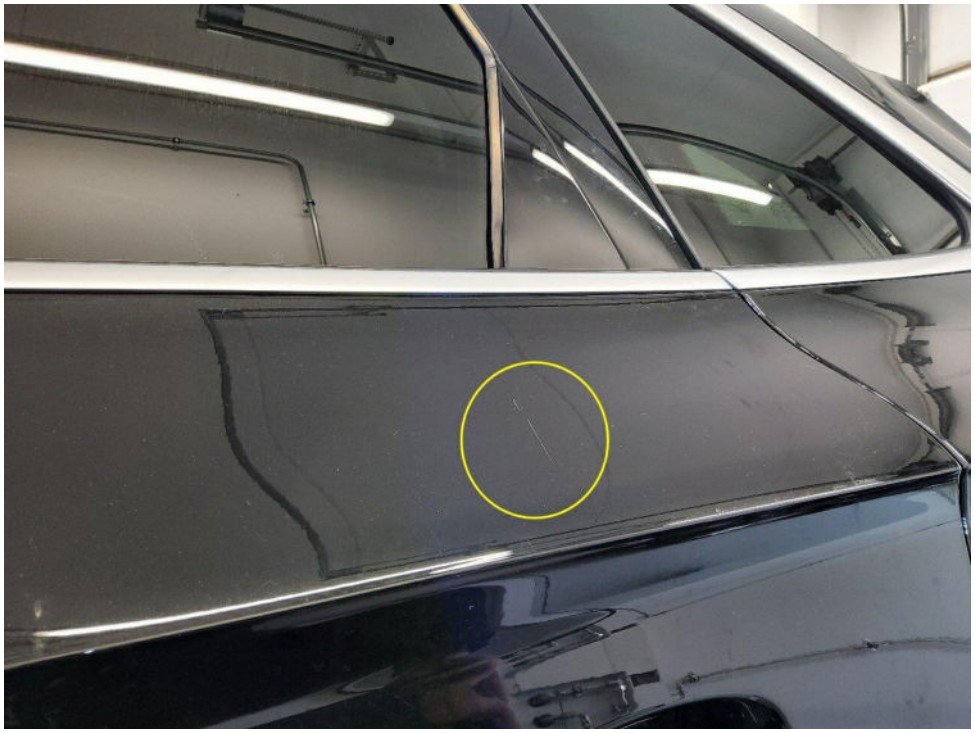
Bild 27 : Türe hinten links Kratzer

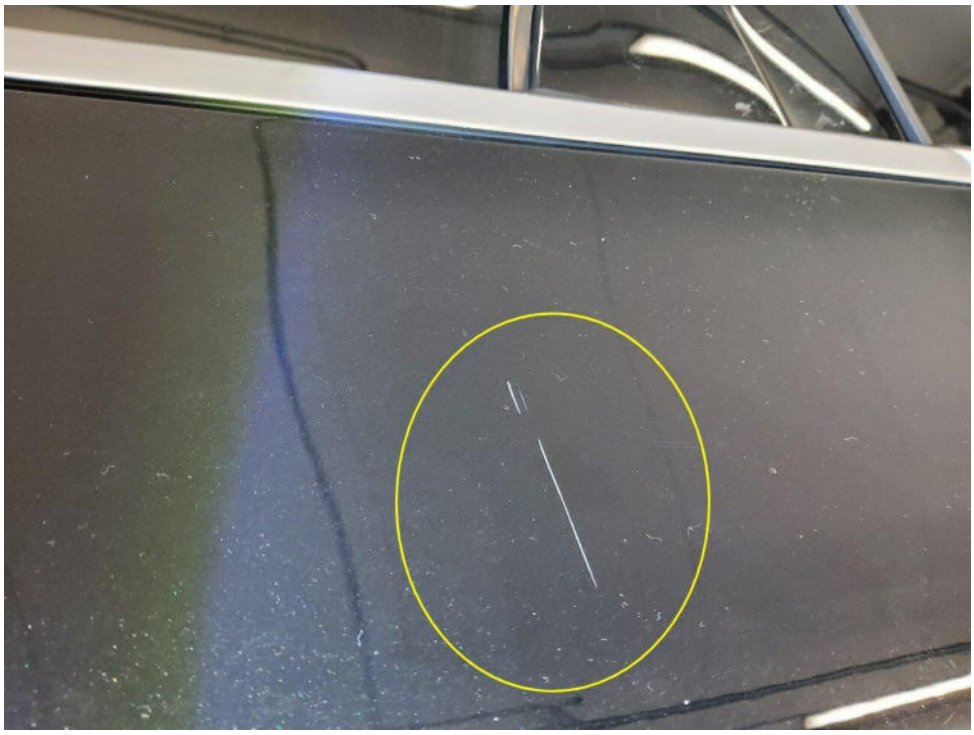
Bild 28 : Türe hinten links Kratzer

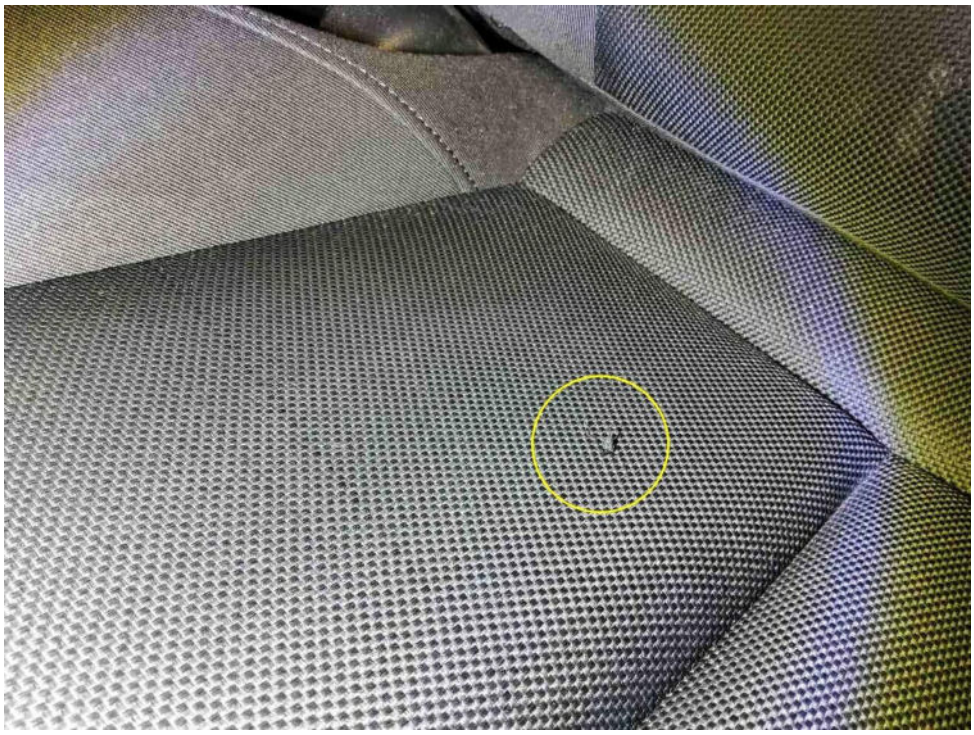
7. Sitzbezug vorn links beschädigt, smart repair (Bild 29, 30, 31)
8. Kotflügel vorn links Kratzer, smart repair (Bild 32, 33)
9. Stoßfänger vorn links angeschrammt, smart repair (Bild 34, 35)

Bild 30 : Sitzbezug vorn links beschädigt

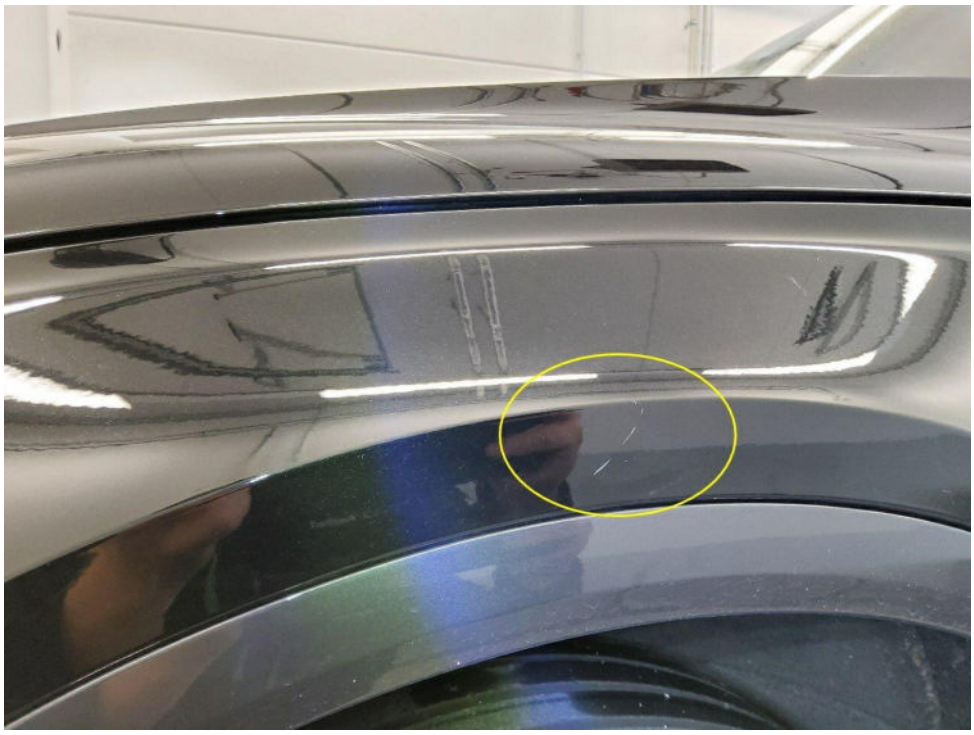
Bild 32 : Kotflügel vorn links Kratzer

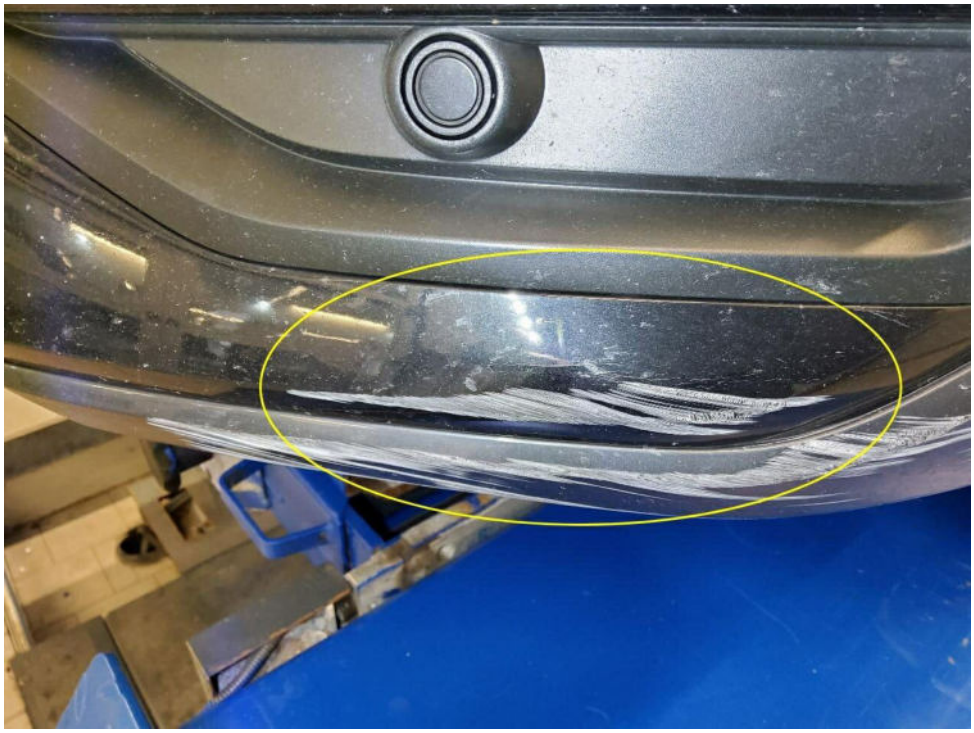
Bild 35 : Stoßfänger vorn links angeschrammt

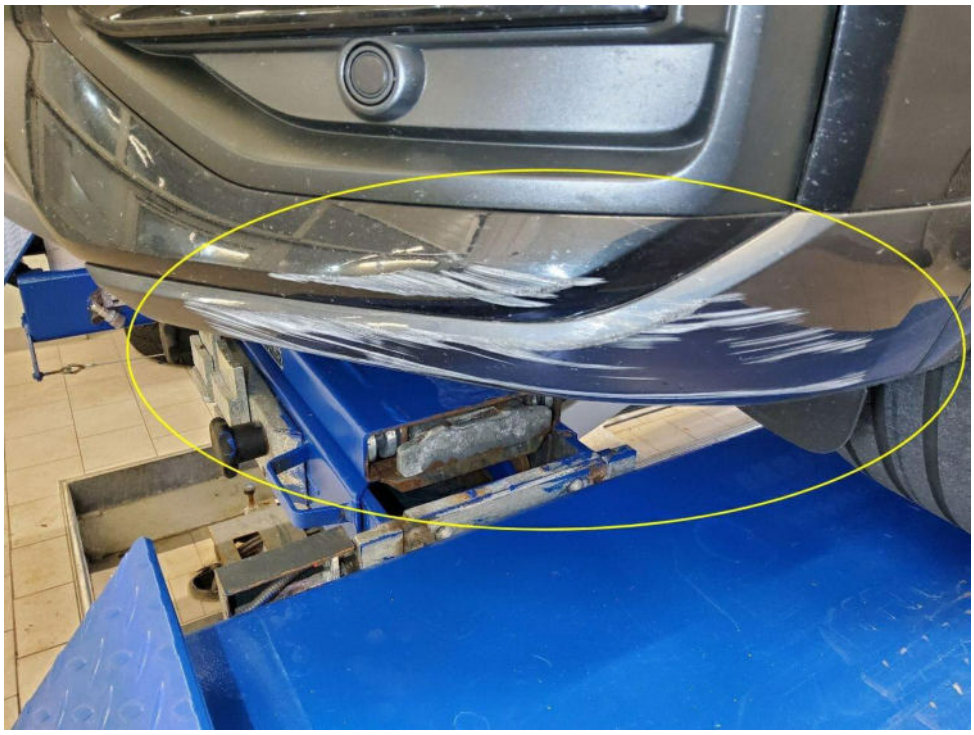
10. Spoilerlippe vorn links angeschrammt, lackieren mit Lackaufbau (Bild 36, 37)
11. Stoßfänger hinten Diffusor verformt und Befestigung mangelhaft, erneuern (Bild 38, 39, 40, 41)

Bild 36 : Spoilerlippe vorn links angeschrammt

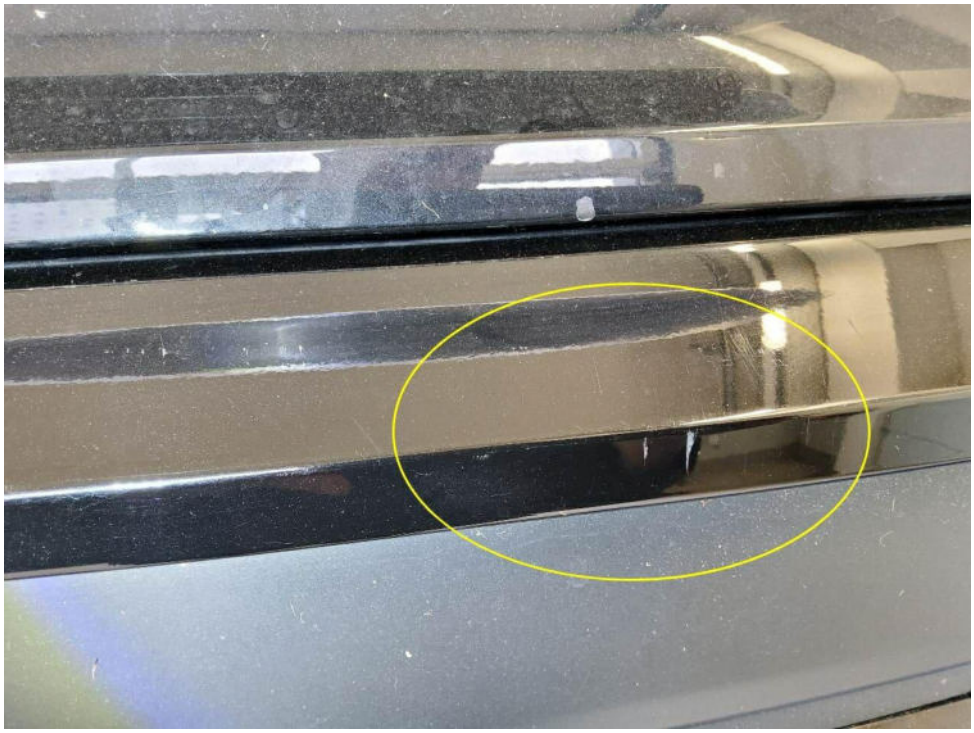
12. Stoßfänger hinten Ladekante mehrere Kratzer, smart repair (Bild 42, 43, 44)
13. Leichtmetallfelge hinten links Angeschrammt / Minderwert, (Bild 45, 46)

Bild 43 : Stoßfänger hinten Ladekante mehrere Kratzer

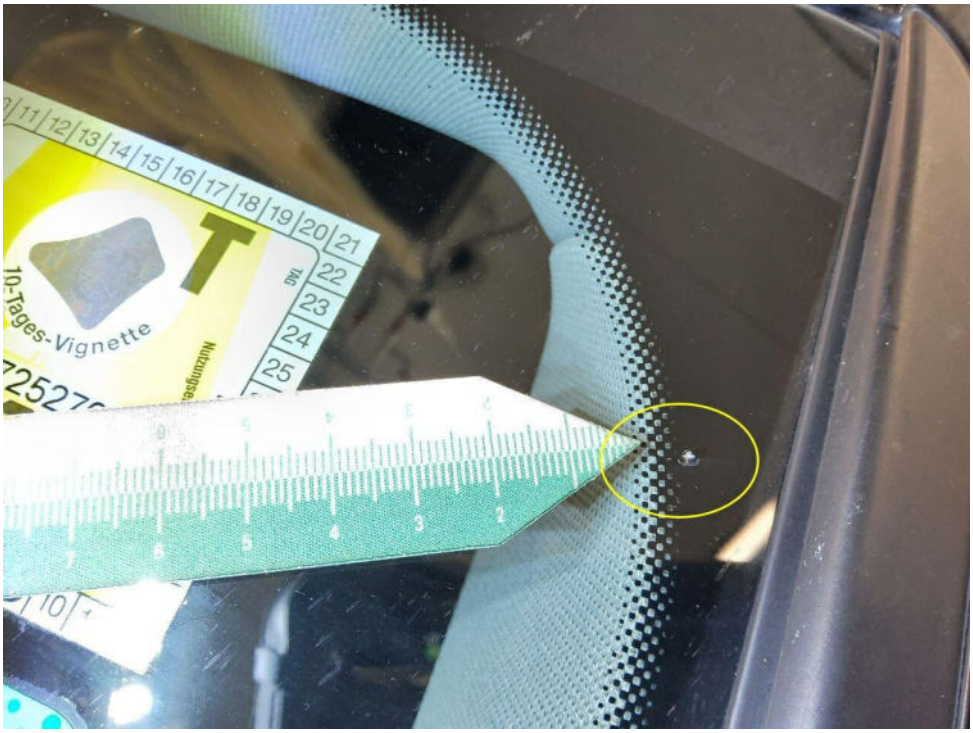
14. Windschutzscheibe Steinschlag mit Rissbildung, erneuern (Bild 47, 48)

Bild 47 : Windschutzscheibe Steinschlag mit Rissbildung

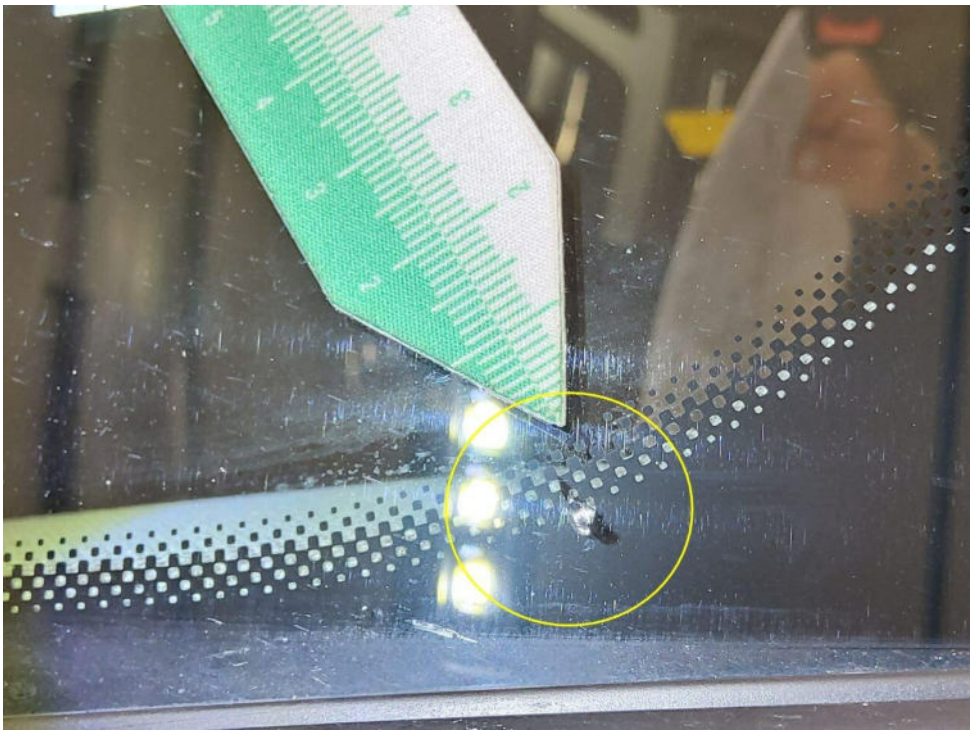
Bild 48 : Windschutzscheibe Steinschlag mit Rissbildung
