DEKRA-Nr: 0230 / 061232 / 2026 / B082239001389 vom 09.09.2026

Zustandsbericht / Minderwertgutachten

Kennzeichen **OA EA601** **FIN** **WV3ZZZSZ1R9073817**

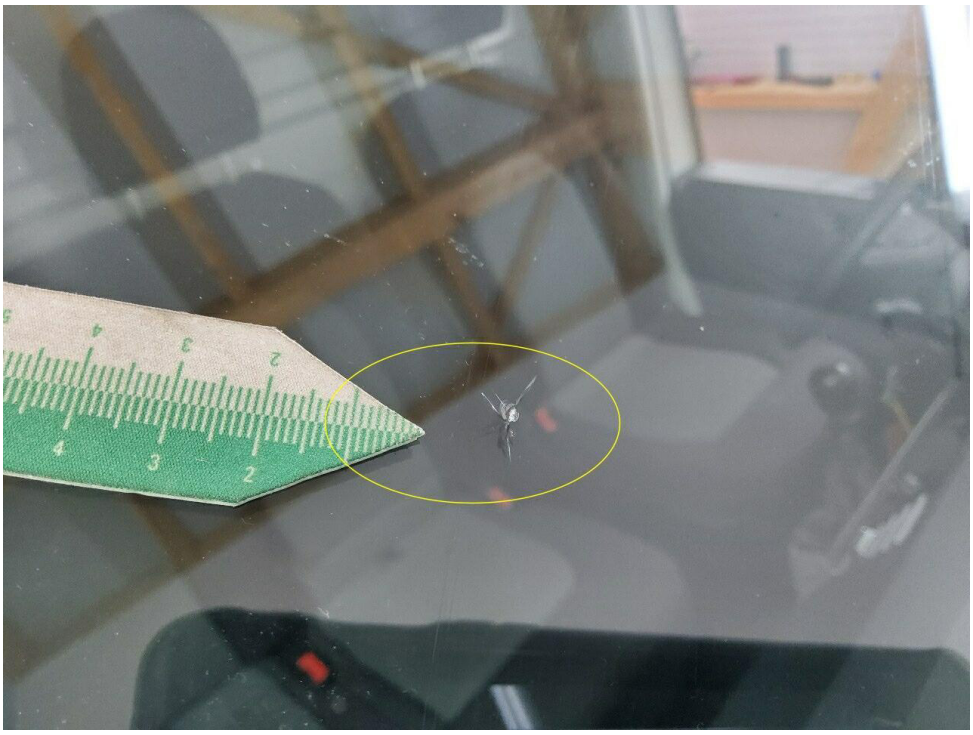
Bild 19 : Windschutzscheibe Steinschlag mit Rissbildung

2. Scheibenwischerblatt rechts beschädigt, erneuern (Bild 18)	[redacted]	[redacted]	[redacted]	[redacted]
3. Windschutzscheibe Steinschlag mit Rissbildung, erneuern (Bild 19, 20)	[redacted]	[redacted]	[redacted]	[redacted]

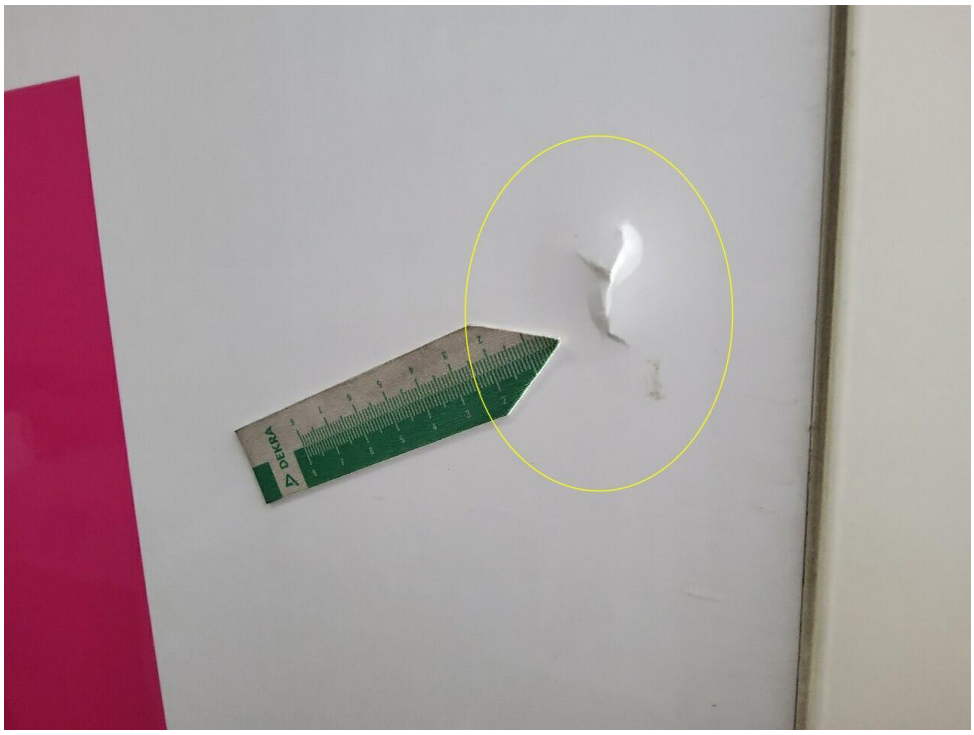
Bild 23 : Kofferaufbau links zerkratzt und eingedellt

4. Einstieg vorne links Kratzer bis aufs Grundmaterial, smart repair (Bild 21)	[redacted]	[redacted]	[redacted]	[redacted]
5. Kofferaufbau links zerkratzt und eingedellt, instandsetzen (Bild 22, 23)	[redacted]	[redacted]	[redacted]	[redacted]

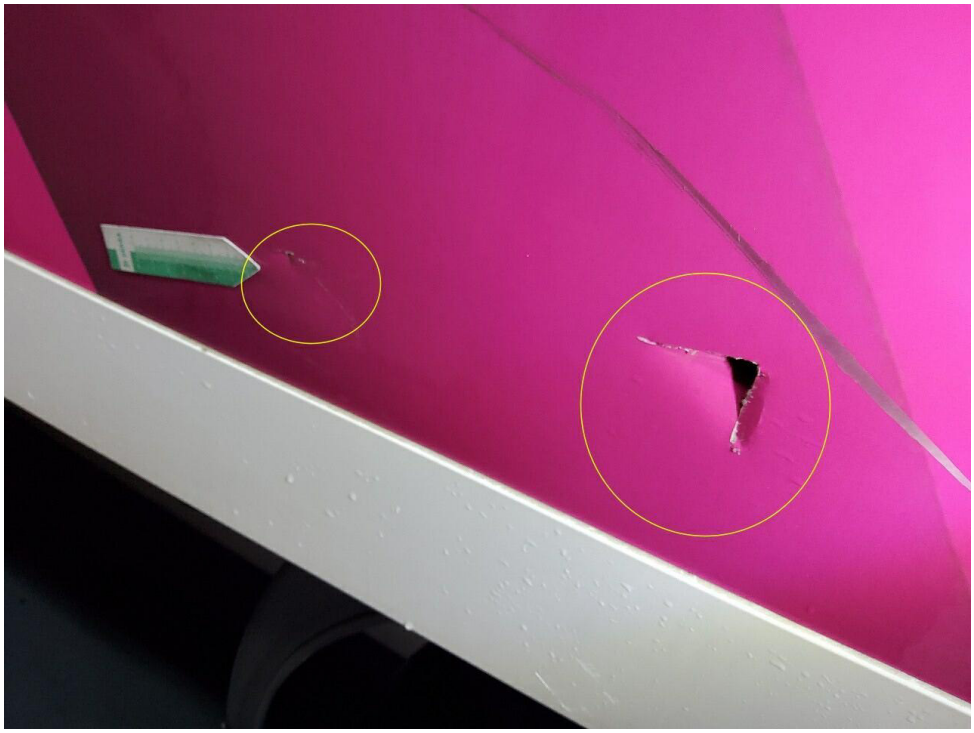
Bild 24 : Kofferaufbau links mehrfach beschädigt

6. Kofferaufbau links mehrfach beschädigt, instandsetzen (Bild 24, 25)	[redacted]	[redacted]	[redacted]	[redacted]
7. Ladebordwand Reflektoren beschädigt, erneuern (Bild 26, 27)	[redacted]	[redacted]	[redacted]	[redacted]

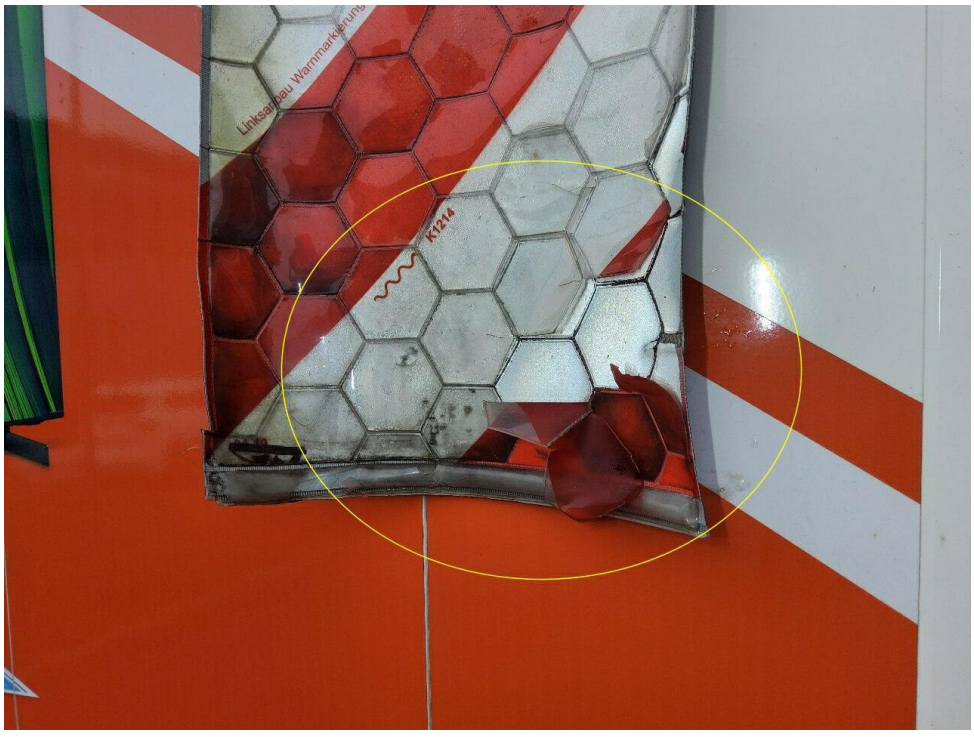
Bild 25 : Kofferaufbau links mehrfach beschädigt

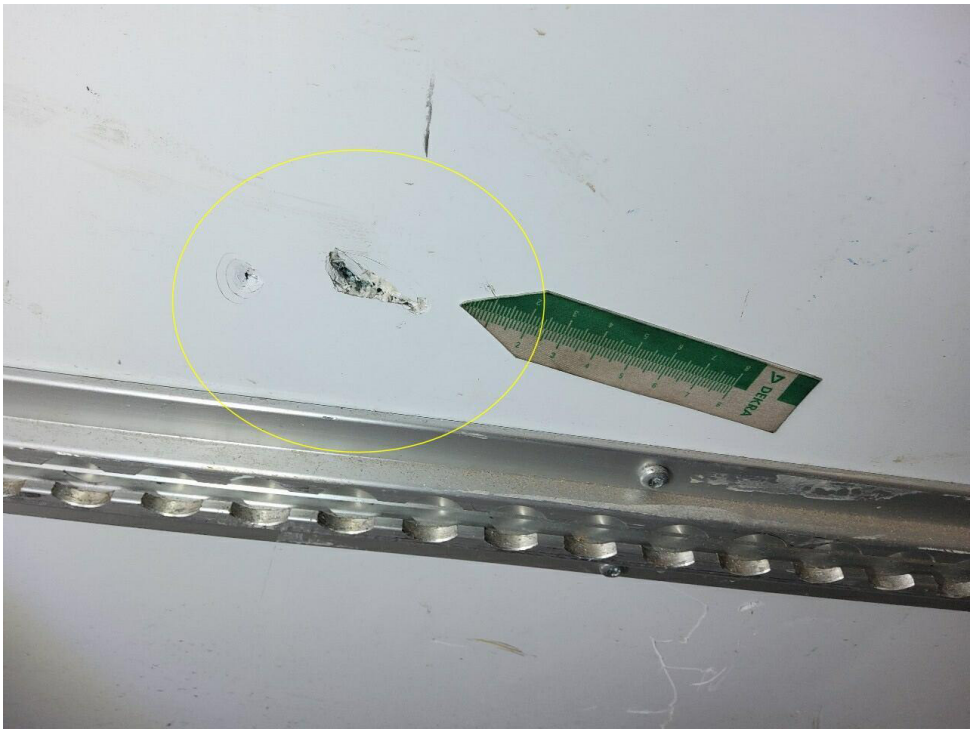
Bild 30 : Kofferaufbau Innenseite links mehrfach gerissen

8. Ladebordwand Bedienteil beschädigt, erneuern (Bild 28)	[redacted]	[redacted]	[redacted]	[redacted]
9. Kofferaufbau Innenseite links mehrfach gerissen, smart repair (Bild 29, 30, 31)	[redacted]	[redacted]	[redacted]	[redacted]
