PRÜFGUTACHTEN

STLP26060887

Betrifft	Zustandsbericht
Auftrag vom / durch	**24.06.2026 / Herrn Zrno**
Sachverständiger	
Besichtigungsdatum	**24.06.2026 12:45 Uhr**

Fahrzeugart	Pkw, SUV, Kleintransporter
Aufbauart	Cabriolet
Fabrikat	Porsche
Typ / Untertyp	911 (Typ 992)(01.2019->) / Carrera 4 Cabriolet
Fahrzeug-Ident-Nummer	WP0ZZZ99ZNS233608
Amtliches Kennzeichen	MA RE 1718
KBA-Nummer	0583/ALH
Erste / Letzte Zulassung	16.03.2022 / 16.03.2022
Hubraum / Leistung	2.981 cm³ / 283 kW (385 PS)
Motor	Motor 3,0 Ltr. - 283 kW Turbo KAT
Motorart / Zylinder / Motorbauart	Benzin / 6 / Boxermotor
Abgascode	Euro 6d
Getriebe / Anzahl der Gänge	Automatik / 8
Türen / Sitze	2 / 4
Leer- / zul. Gesamtgewicht / Nutzlast	1.625 / 2.040 / 415 kg
Länge / Breite / Höhe	4.519 / 1.852 / 1.298 mm
Anzahl Achsen	2
Antriebsart	Allradantrieb
Anzahl Vorbesitzer	0
Anzahl Halter	1
Laufleistung abgelesen	13.162 km
Farbe	GT-silbermetallic Verdeck, rot
Sonstiges	Das Fahrzeug wurde am 24.06.2026 beim Porsche Zentrum Siegen besichtigt. Bei der Überprüfung der Lackschichtdicke wurden Abweichungen an der linken Seitenpartie festgestellt.

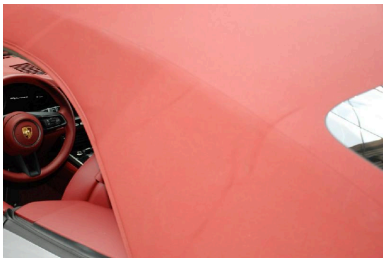
Karosserie (Körper)	Fahrzeugzustand entspricht dem Alter und der km-Laufleistung

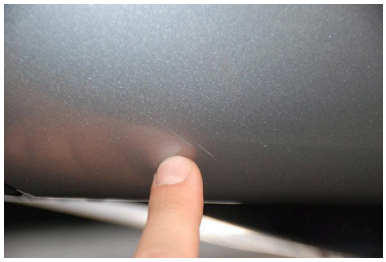
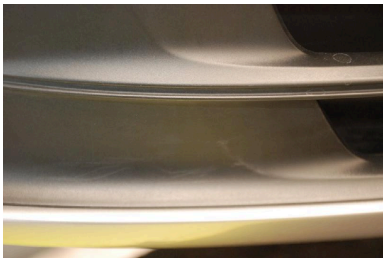
Hauben	Steinschläge, Gebrauchsspuren

Kotflügel/Seitenteile	Steinschläge, Gebrauchsspuren

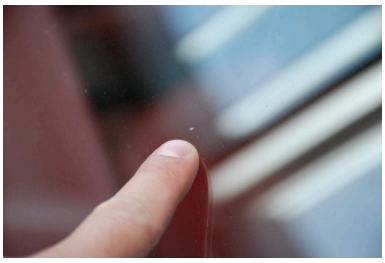
Stoßstangen	Stoßfänger Abdeckung vorne links leicht beschädigt / verkratzt, Smart Repair

Lackierung	Lackschichtdicke geprüft, linke Seitenpartie im Bereich Fahrertür und Seitenteil hinten erhöht, ohne erkennbare Reparaturspuren

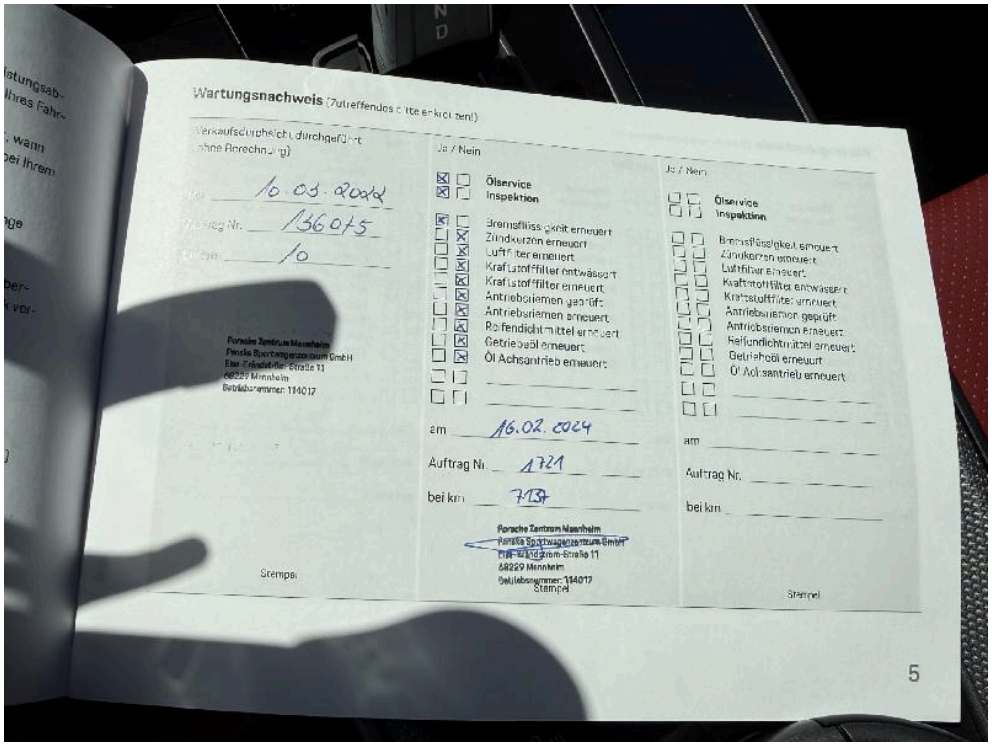
Bild: Kundendienst

Kundendienst fällig
