PRÜFGUTACHTEN

STLP26111678

Betrifft	Zustandsbericht
Auftrag vom / durch	**03.11.2026 / Herr Zrno**
Sachverständiger	**Lucas Pohlmann**
Besichtigungsdatum	**06.11.2026 10:30 Uhr**

Fahrzeugart	Pkw, SUV, Kleintransporter
Aufbauart	Cabriolet
Fabrikat	Porsche
Typ / Untertyp	911 (Typ 991)(2011->2019) / Carrera GTS Cabriolet
Fahrzeug-Ident-Nummer	WP0ZZZ99ZJS141457
Erste Zulassung	15.12.2017
Hubraum / Leistung	2.981 cm³ / 331 kW (450 PS)
Motor	Motor 3,0 Ltr. - 331 kW KAT
Motorart / Zylinder / Motorbauart	Benzin / 6 / Boxermotor
Abgascode	Euro 6
Getriebe / Anzahl der Gänge	Automatik / 7
Türen / Sitze	2 / 4
Leer- / zul. Gesamtgewicht / Nutzlast	1.615 / 1.985 / 370 kg
Länge / Breite / Höhe	4.528 / 1.852 / 1.291 mm
Anzahl Achsen	2
Antriebsart	Heckantrieb
Laufleistung abgelesen	49.773 km
Farbe	weiß Verdeck schwarz
Sonstiges	Das Fahrzeug wurde am 06.11.2026 beim Porsche Zentrum Siegen besichtigt. Bei der Überprüfung der Lackschichtdicke wurden keine Abweichungen festgestellt. Das Fahrzeug befand sich zum Besichtigungszeitpunkt in einem ungewaschenen sowie nassen Zustand. Eine vollständige Beurteilung des Lackzustandes war daher nicht möglich.

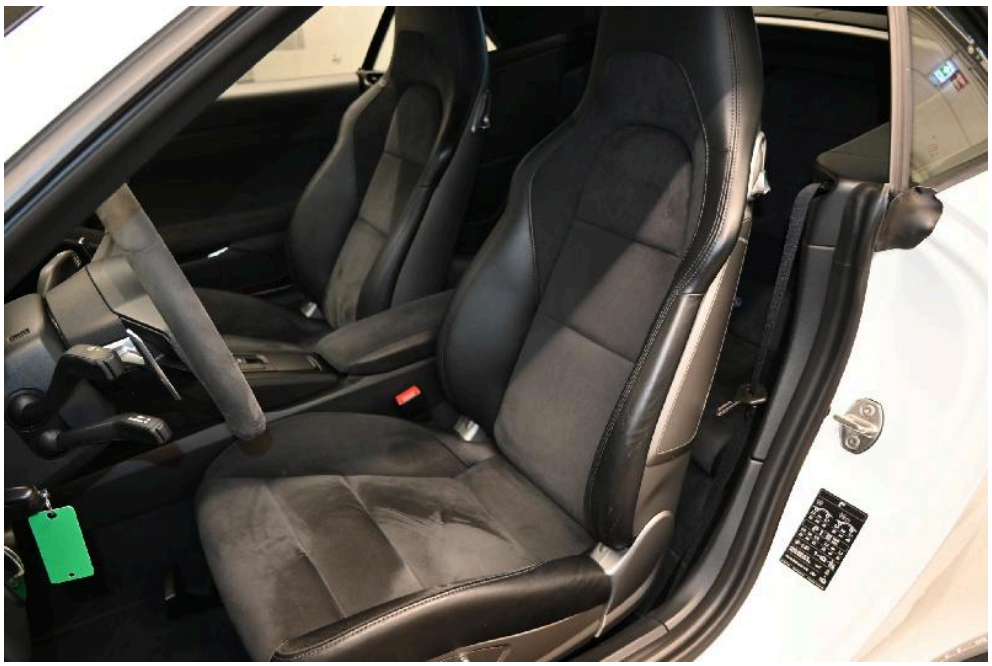
Bild: Innenraum allgemein

Innenraum allgemein	Race-Tex verschmutz, Gebrauchsspuren, reinigen

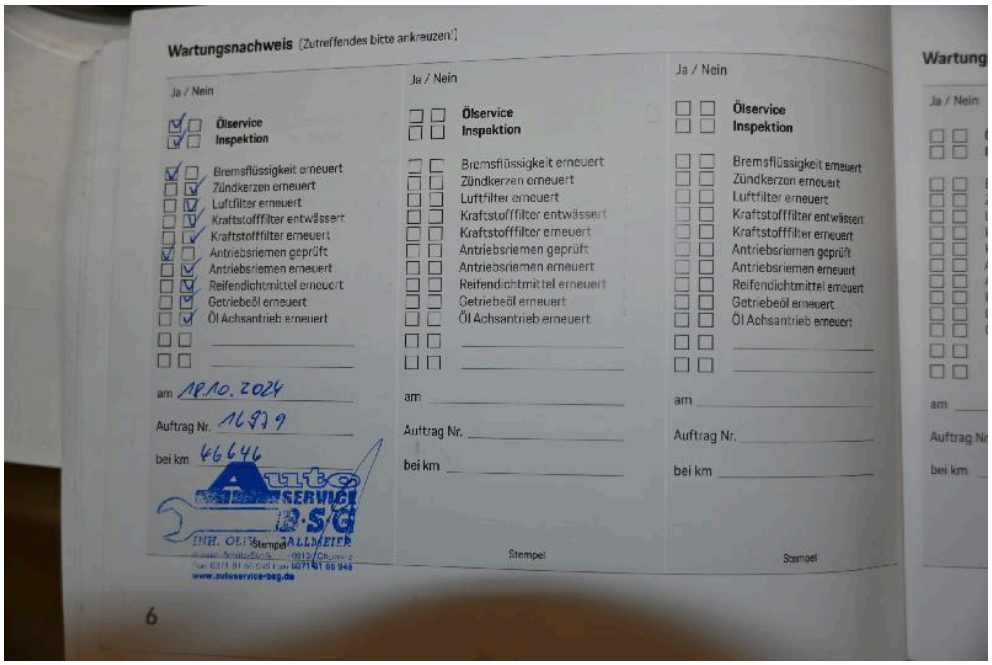
Bild: Kundendienst

Kundendienst	Eintragungen teilweise nicht bei Porsche Vertragswerkstatt, fällig, Wartung in einem Porsche Zentrum durchführen
