MAHAG Automobilhandel und Service GmbH & Co. oHG

Zustandsbeschreibung

Auftr.-Nr: 10-116844

Hersteller	Typ	Modell
Audi	A4 Avant 40 TFSI S line	40 2.0 TFSI EU6e, S line, (Facelift) ..

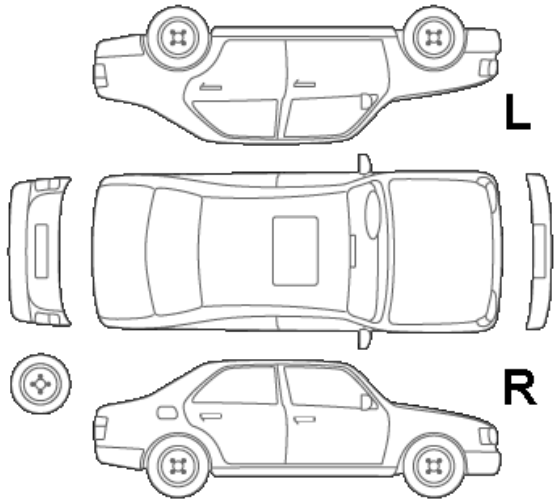
Lackdicke

Fondseite links	Tür hinten links	Tür vorne links	Kotflügel vo.li.	Heckklappe	Dach	Motorhaube	Fondseite rechts	Tür h. rechts	Tür vorne rechts	Kotflügel vo.re.
serienmäßig	serienmäßig	serienmäßig	serienmäßig	serienmäßig	serienmäßig	serienmäßig	serienmäßig	serienmäßig	serienmäßig	serienmäßig
