Audi München GmbH

Zustandsbeschreibung

Auftr.-Nr: 10-116374

Hersteller	Typ	Modell
Audi	A6 Avant 55 TFSI quattro spo..	55 3.0 TFSI quattro EU6d, sport, 20..

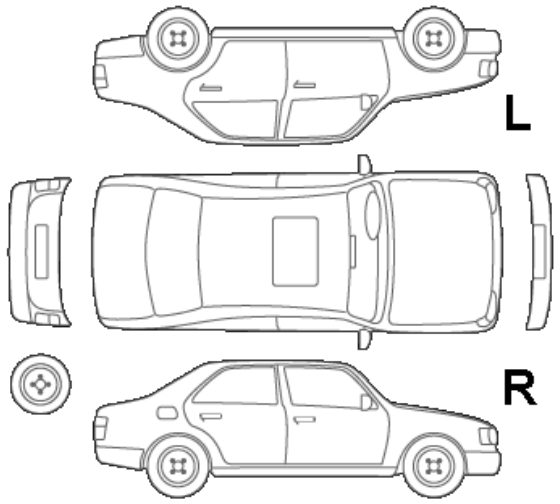
(U) Nachlackierung -> Kotflügel links, Stoßfänger vorne, fachgerecht ausgeführt, Reparaturrechnung nicht vorhanden: Kotflügel links, Stoßfänger vorne, fachgerecht ausgeführt, Reparaturrechnung nicht vorhanden (0,00 €)
(U) Nachlackierung -> Seitenwand rechts, Stoßfänger hinten, fachgerecht ausgeführt, Reparaturrechnung nicht vorhanden: Seitenwand rechts, Stoßfänger hinten, fachgerecht ausgeführt, Reparaturrechnung nicht vorhanden (0,00 €)
(U) Sonstiges -> Front, Seite links, fachgerecht repariert, Reparaturrechnung nicht vorhanden: Front, Seite links, fachgerecht repariert, Reparaturrechnung nicht vorhanden (0,00 €)
(U) Sonstiges -> Heck, Seite rechts, fachgerecht repariert, Reparaturrechnung nicht vorhanden: Heck, Seite rechts, fachgerecht repariert, Reparaturrechnung nicht vorhanden (0,00 €)
