Audi München GmbH

Zustandsbeschreibung

Auftr.-Nr: 96-116025

Hersteller	Typ	Modell
Audi	A4 Avant 40 TFSI quattro S li..	40 2.0 TFSI EU6e, quattro S line, (F..

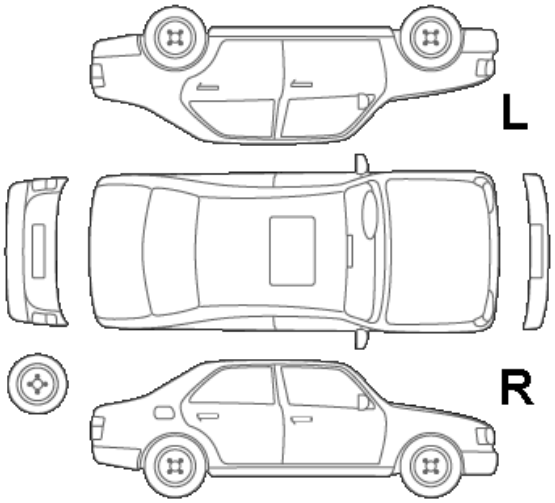
Fondseite links	Tür hinten links	Tür vorne links	Kotflügel vo.li.	Heckklappe	Dach	Motorhaube	Fondseite rechts	Tür h. rechts	Tür vorne rechts	Kotflügel vo.re.
k. A.	k. A.	k. A.	k. A.	142 µ	k. A.	k. A.	k. A.	k. A.	k. A.	k. A.
