Audi München GmbH

Zustandsbeschreibung

Auftr.-Nr: 10-116226

Hersteller	Typ	Modell
Audi	A3 Sportback 30 TFSI advanc..	30 1.0 TFSI EU6d, MHEV advanced,..

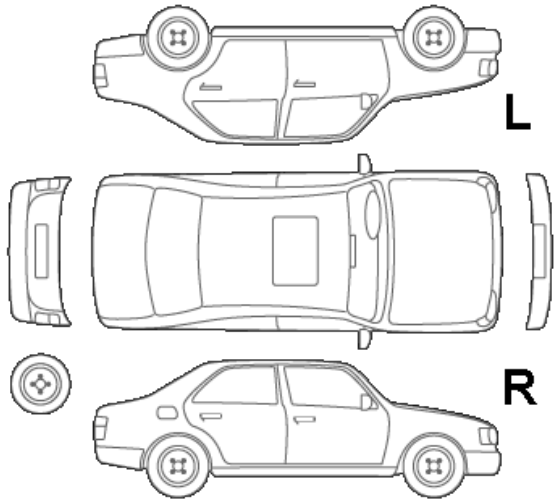
(U) Nachlackierung -> Tür hinten links, fachgerecht ausgeführt, Reparaturrechnung nicht vorhanden: Tür hinten links, fachgerecht ausgeführt, Reparaturrechnung nicht vorhanden (0,00 €)
(U) Sonstiges -> Seite links, 3512,17€, fachgerecht repariert, Reparaturrechnung nicht vorhanden: Seite links, 3512,17€, fachgerecht repariert, Reparaturrechnung nicht vorhanden (3.512,17 €)

Fondseite links	Tür hinten links	Tür vorne links	Kotflügel vo.li.	Heckklappe	Dach	Motorhaube	Fondseite rechts	Tür h. rechts	Tür vorne rechts	Kotflügel vo.re.
k. A.	k. A.	k. A.	k. A.	k. A.	k. A.	k. A.	k. A.	k. A.	k. A.	k. A.
