Fahrzeugprüfungsdokument

BMW
SERIES 2 GRAN TO

URER 1.5 216D STEPTRONIC DCT

Kunden	**Ayvens Schweiz**	Inspektionsdatum	**01.10.2026 11:24:57**
Inspektion - ID	**11549776**	Beschreibung der Inspektionsadresse	**Galliker Transport AG Abholungen**

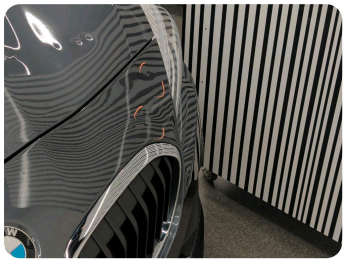
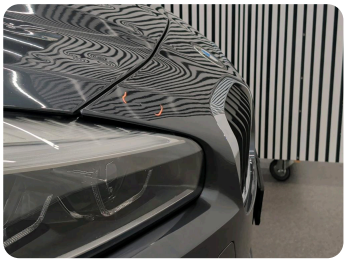
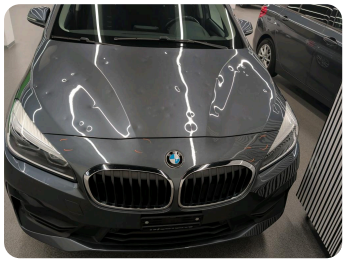
1 | Motorhaube

Schadensart	**Hagelschaden**
Schwere	**6 cm - 8 cm**
Reparaturmodus	**Ersetzen + lackieren**

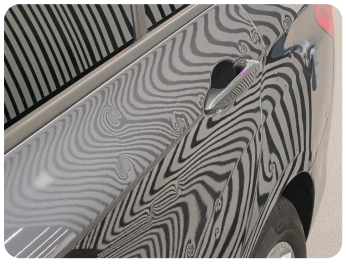
3 | Seitenwand hinten links

Schadensart	**Hagelschaden**
Schwere	**6 cm - 8 cm**
Reparaturmodus	**Instandsetzen + lackieren**

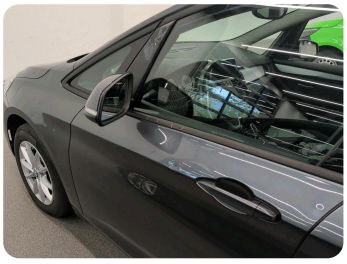
Bemerkungen: hagelschaden

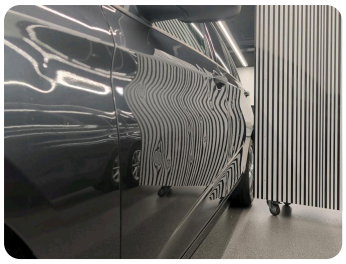
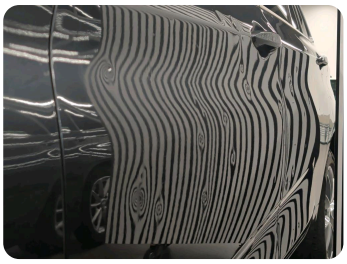
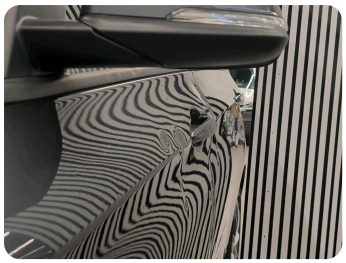
5 | Tür Hinten L

Schadensart	**Hagelschaden**
Schwere	**4 cm - 6 cm**
Reparaturmodus	**Instandsetzen + lackieren**

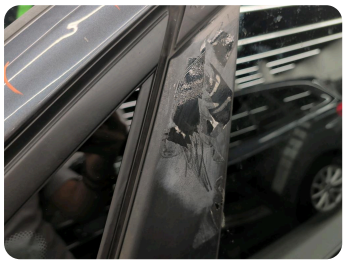
7 | Tür Vorne L

Schadensart	**Hagelschaden**
Schwere	**6 cm - 8 cm**
Reparaturmodus	**Instandsetzen + lackieren**

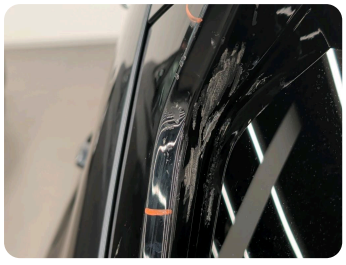
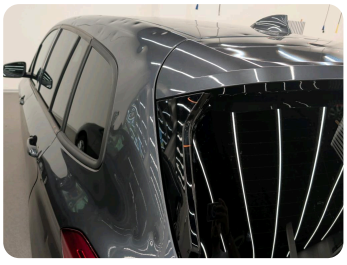
11 | Heckspoiler

Schadensart	**Hagelschaden**
Schwere	**4 cm - 6 cm**
Reparaturmodus	**Ersetzen**

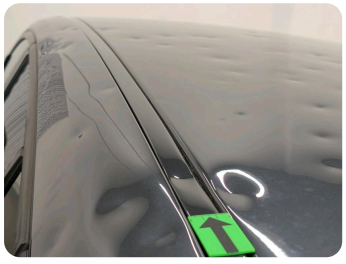
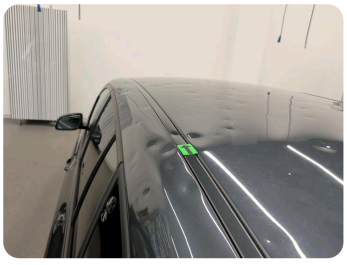
18 | Dach

Schadensart	**Hagelschaden**
Schwere	**6 cm - 8 cm**
Reparaturmodus	**Instandsetzen + lackieren**

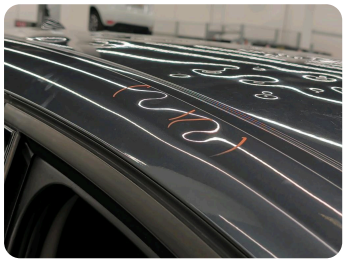
19 | Dachreling R

Schadensart	**Deformiert**
Schwere	**Ersetzen**
Reparaturmodus	**Ersetzen + lackieren**

Bemerkungen: Hagelschaden

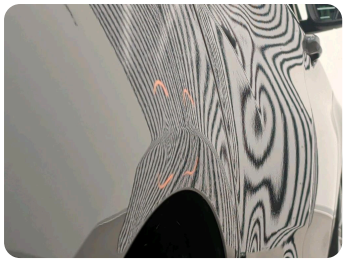
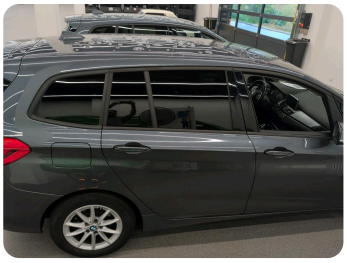
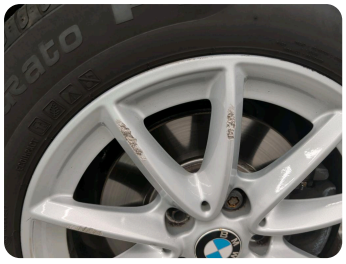
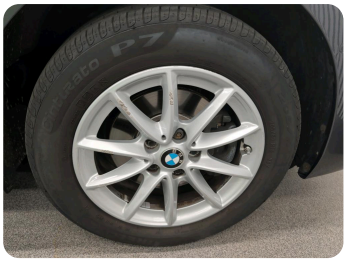
20 | Dachreling L

Schadensart	**Deformiert**
Schwere	**Ersetzen**
Reparaturmodus	**Ersetzen + lackieren**

Bemerkungen: hagelschaden
