Bewertungsbericht

BMW Series 3

320d Xdrive Steptronic

Fahrzeug-ID-Nr.	**WBA31DZ030FL88128**
Fahrzeugkilometerstand	**124’114 km**
Erstzulassung	**27.09.2021**

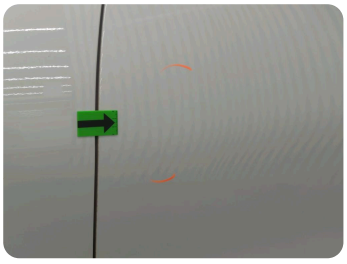
2 | Motorhaube

Schadensart	**Steinschlag**
Schwere	**Nicht zutreffend**
Reparaturmodus	**Keine Reparatur**

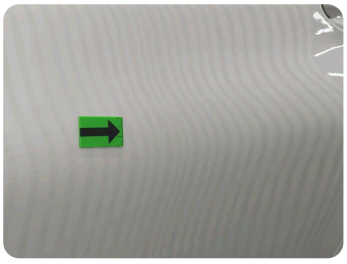
3 | Stoßfänger V

Schadensart	**Mangelhafte Reparatur**
Schwere	**Unbekannt**
Reparaturmodus	**Instandsetzen + lackieren**

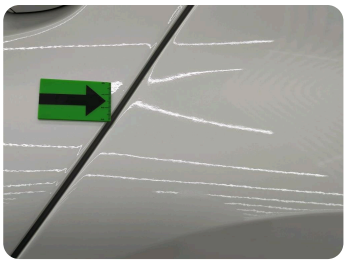
4 | Tür Vorne L

Schadensart	**Mangelhafte Reparatur**
Schwere	**Unbekannt**
Reparaturmodus	**Instandsetzen + lackieren**

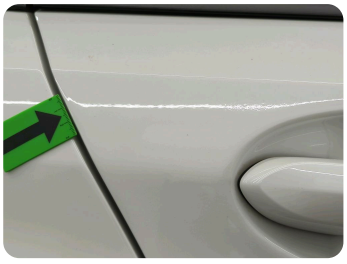
6 | Seitenwand HL

Schadensart	**Mangelhafte Reparatur**
Schwere	**Unbekannt**
Reparaturmodus	**Instandsetzen + lackieren**

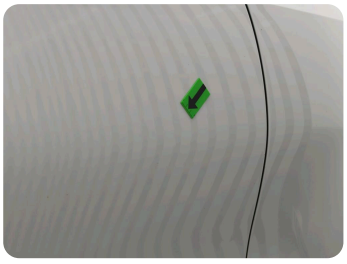
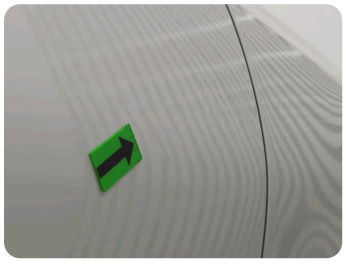
7 | Stoßfänger H

Schadensart	**Kratzer**
Schwere	**Nicht zutreffend**
Reparaturmodus	**Keine Reparatur**
