Fahrzeugprüfungsdokument

HYUNDAI IONIQ 5

BEV 77KWH AMPLIA AUTO

Kunden	**Ayvens Schweiz**	Inspektionsdatum	**21.10.2026 11:55:13**
Inspektion - ID	**11693266**	Beschreibung der Inspektionsadresse	**Galliker Transport AG Abholungen**

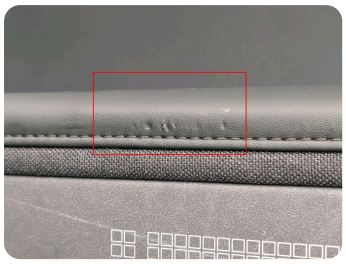
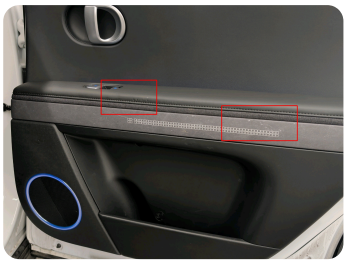
11 | Türverkleidung VL

Schadensart	**Kratzer**
Schwere	**Nicht zutreffend**
Reparaturmodus	**Gebrauchsspur**

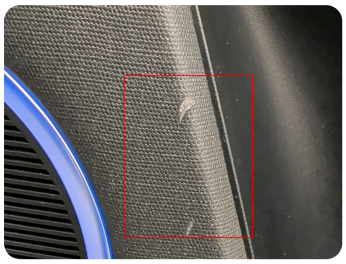
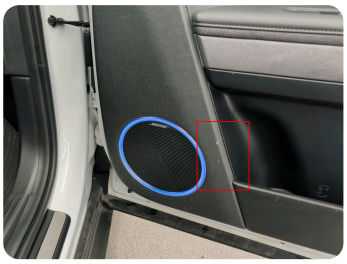
12 | Türverkleidung HL

Schadensart	**Kratzer**
Schwere	**Ersetzen**
Reparaturmodus	**Ersetzen**
