Fahrzeugprüfungsdokument

HYUNDAI IONIQ 5

BEV 77KWH AMPLIA AUTO

Kunden	**Ayvens Schweiz**	Inspektionsdatum	**26.10.2026 12:07:05**
Inspektion - ID	**11721434**	Beschreibung der Inspektionsadresse	**Galliker Transport AG Abholungen**

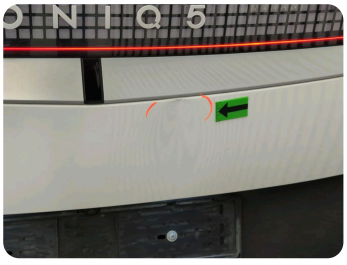
3 | Stoßfänger V

Schadensart	**Kratzer**
Schwere	**3 cm - 4 cm**
Reparaturmodus	**Lackieren**

Schadensart	**Delle(n)**
Schwere	**1 cm - 2 cm**
Reparaturmodus	**Keine Reparatur**

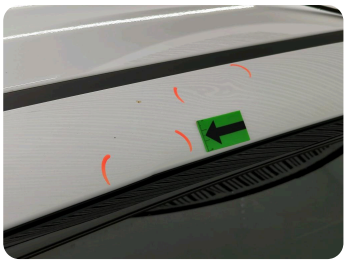
6 | Kofferraumdeckel

Schadensart	**Delle(n)**
Schwere	**8 cm - 10 cm**
Reparaturmodus	**Instandsetzen + lackieren**

Schadensart	**Kratzer**
Schwere	**Nicht zutreffend**
Reparaturmodus	**Keine Reparatur**

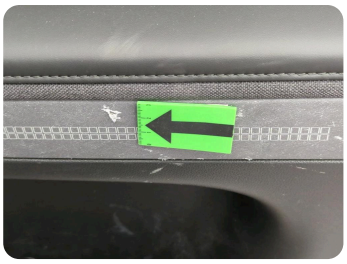
8 | Türverkleidung VL

Schadensart	**Zerrissen**
Schwere	**Ersetzen**
Reparaturmodus	**Ersetzen**
