Fahrzeugprüfungsdokument

HYUNDAI IONIQ 5

BEV 77KWH AMPLIA AUTO 4WD

Kunden	**Ayvens Schweiz**	Inspektionsdatum	**29.10.2026 07:22:42**
Inspektion - ID	**11747000**	Beschreibung der Inspektionsadresse	**Galliker Transport AG Abholungen**

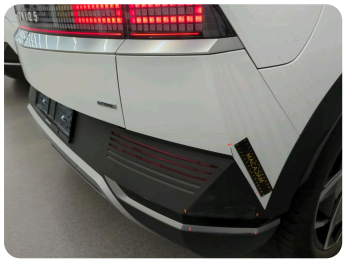
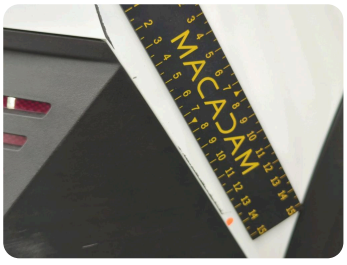
3 | Stoßfänger V

Schadensart	**Steinschlag**
Schwere	**Nicht zutreffend**
Reparaturmodus	**Gebrauchsspur**
