Fahrzeugprüfungsdokument

HYUNDAI IONIQ 5

BEV 77KWH AMPLIA AUTO 4WD

Kunden	**Ayvens Schweiz**	Inspektionsdatum	**26.10.2026 06:56:52**
Inspektion - ID	**11718458**	Beschreibung der Inspektionsadresse	**Galliker Transport AG Abholungen**

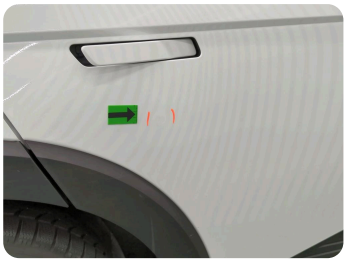
6 | Tür Hinten L

Schadensart	**Delle(n)**
Schwere	**1 cm - 2 cm**
Reparaturmodus	**Keine Reparatur**

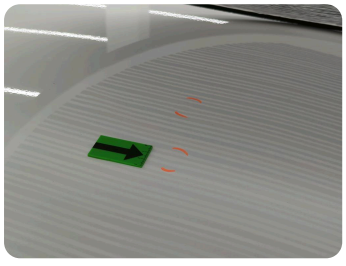
11 | Tür Hinten R

Schadensart	**Delle(n)**
Schwere	**2 cm - 3 cm**
Reparaturmodus	**Kalt drücken / SR**
