Fahrzeugprüfungsdokument

HYUNDAI IONIQ 5

BEV 77KWH AMPLIA AUTO 4WD

Kunden	**Ayvens Schweiz**	Inspektionsdatum	**26.10.2026 14:20:38**
Inspektion - ID	**11724304**	Beschreibung der Inspektionsadresse	**Galliker Transport AG Abholungen**

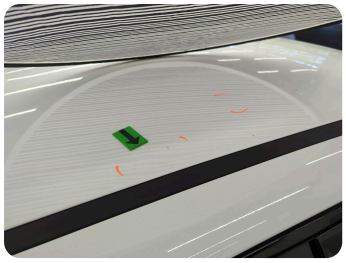
15 | Dachsäule L

Schadensart	**Delle(n)**
Schwere	**0,5 cm - 1 cm**
Reparaturmodus	**Keine Reparatur**

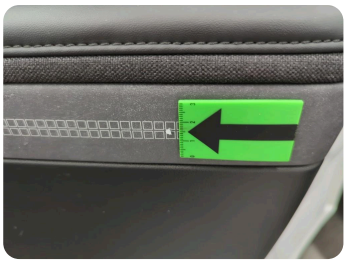
10 | Türverkleidung VL

Schadensart	**Zerrissen**
Schwere	**Ersetzen**
Reparaturmodus	**Ersetzen**
