Fahrzeugprüfungsdokument

AUDI

A4

40 Tdi Attraction STronic Quattro

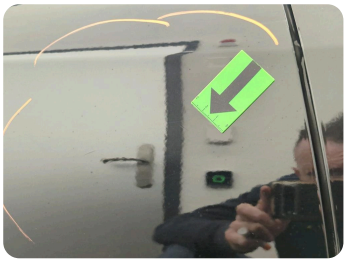
8 | Stoßfänger H

Schadensart	**Kratzer**
Schwere	**0,5 cm - 1 cm**
Reparaturmodus	**Keine Reparatur**

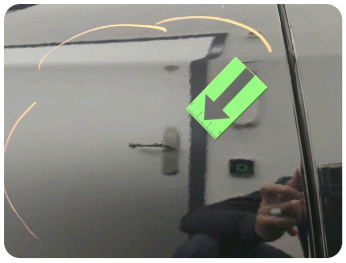
10 | Türschweller Rechts

Schadensart	**Delle(n) und Kratzer**
Schwere	**>30 cm**
Reparaturmodus	**Instandsetzen + lackieren**
