Fahrzeugprüfungsdokument

PEUGEOT
Partner

Bluehdi S&s 130 Asphalt Long 1000 Kg

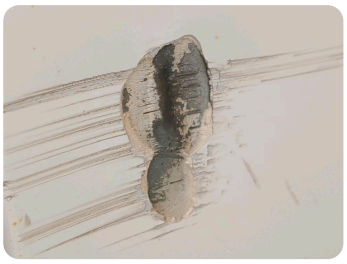
8 | Flügeltür L

Schadensart	**Delle(n) und Kratzer**
Schwere	**8 cm - 10 cm**
Reparaturmodus	**Instandsetzen + lackieren**

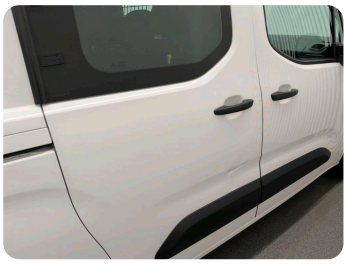
9 | Flügeltür R

Schadensart	**Delle(n)**
Schwere	**3 cm - 4 cm**
Reparaturmodus	**Kalt drücken / SR**

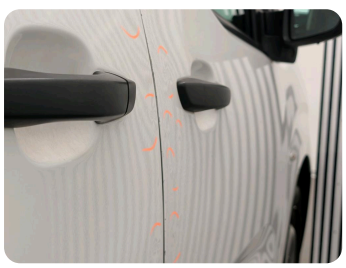
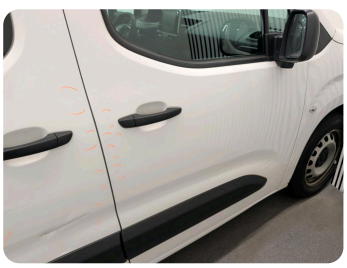
13 | Seitenwand hinten rechts

Schadensart	**Delle(n) und Kratzer**
Schwere	**10 cm - 15 cm**
Reparaturmodus	**Instandsetzen + lackieren**
