Fahrzeugprüfungsdokument

MERCEDES VITO

EVITO SWB LONG

Fahrzeug-ID-Nr.	**W1V447603141398 71**	Object-Nr.	**SG 327642**
Fahrzeugkilometerstand	**48’535 km**	Erstzulassung	**20.07.2022**

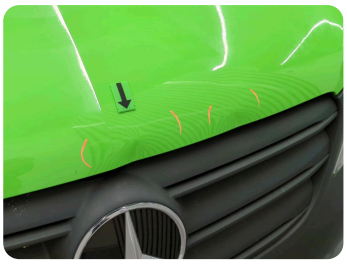
SCHADEN

1 | Windschutzscheibe

Schadensart	**Steinschlag**
Schwere	**Nicht zutreffend**
Reparaturmodus	**Gebrauchsspur**

2 | Motorhaube

Schadensart	**Delle(n)**
Schwere	**Ersetzen**
Reparaturmodus	**Ersetzen + lackieren**

3 | Stoßfänger V

Schadensart	**Gebrochen**
Schwere	**Ersetzen**
Reparaturmodus	**Ersetzen**

4 | Deckel Vorne

Schadensart	**Fehlt**
Schwere	**Ersetzen**
Reparaturmodus	**Ersetzen**

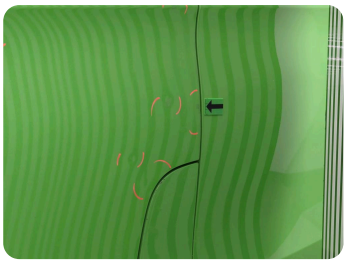
6 | Kotflügel Vorne L

Schadensart	**Delle(n) und Kratzer**
Schwere	**0,5 cm - 1 cm**
Reparaturmodus	**Keine Reparatur**

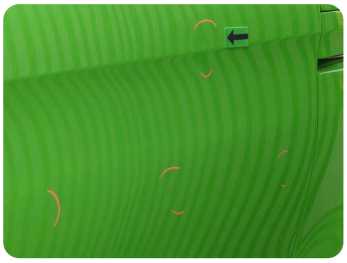
8 | Tür Vorne L

Schadensart	**Delle(n)**
Schwere	**3 cm - 4 cm**
Reparaturmodus	**Instandsetzen + lackieren**
