Fahrzeugprüfungsdokument

BMW

X3

2.0 XDRIVE 20D AUTO

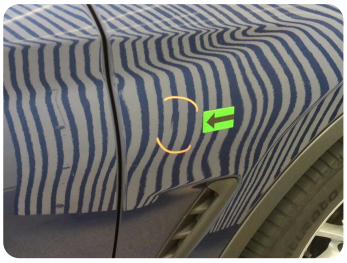
11 | Kotflügel Vorne R

Schadensart	**Delle(n)**
Schwere	**3 cm - 4 cm**
Reparaturmodus	**Kalt drücken / SR**
