# Bewertungsbericht

## SKODA ENYAQ

### BEV 82KWH IV80X AUTO

| Inspektionsdatum | **09.11.2026 14:24:41** | Beschreibung der Inspektionsadresse | **Galliker Transport AG Abholungen** |

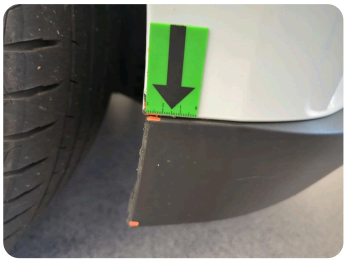
### 3 | Stoßfänger V

| Schadensart | **Gebrochen** |
| Schwere | **Ersetzen** |

| Reparaturmodus | **Ersetzen + lackieren** |

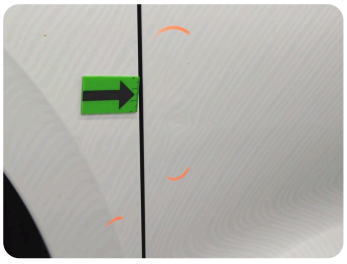
### 5 | Kotflügel Vorne L

| Schadensart | **Delle(n)** |
| Schwere | **3 cm - 4 cm** |

| Reparaturmodus | **Instandsetzen + lackieren** |

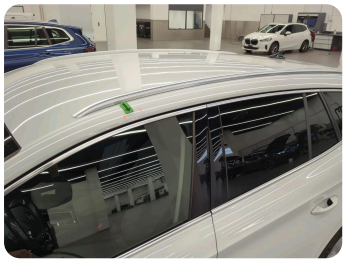
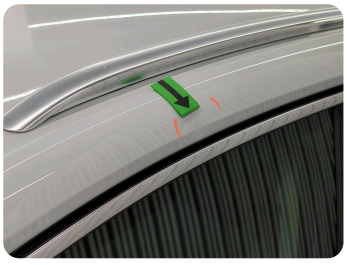
### 10 | Seitenwand HR

| Schadensart | **Mangelhafte Reparatur** |
| Schwere | **Unbekannt** |

| Reparaturmodus | **Instandsetzen + lackieren** |
