Bewertungsbericht

SKODA ENYAQ

BEV 82KWH IV80 AUTO

Fahrzeug-ID-Nr.	**TMBJC7NY9NF055330**
Fahrzeugkilometerstand	**112'765 km**
Erstzulassung	**23.08.2022**

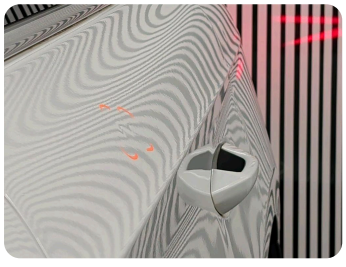
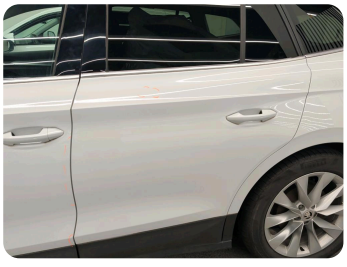
5 | Tür Vorne L

Schadensart	**Delle(n) und Kratzer**
Schwere	**4 cm - 6 cm**
Reparaturmodus	**Instandsetzen + lackieren**

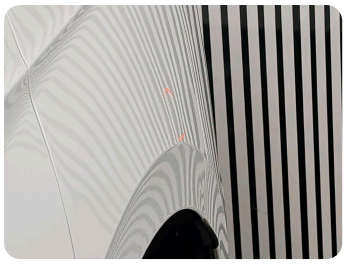
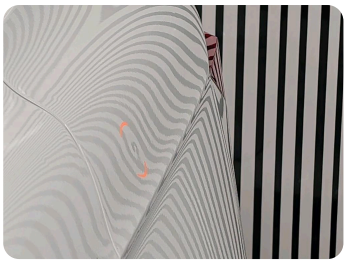
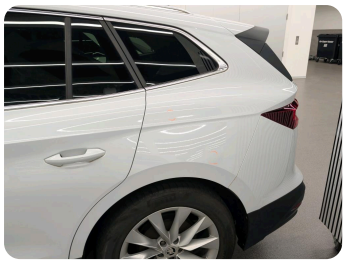
6 | Tür Hinten L

Schadensart	**Delle(n)**
Schwere	**2 cm - 3 cm**
Reparaturmodus	**Kalt drücken / SR**

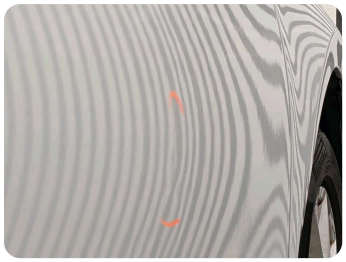
16 | Tür Hinten R

Schadensart	**Kratzer**
Schwere	**Nicht zutreffend**
Reparaturmodus	**Gebrauchsspur**

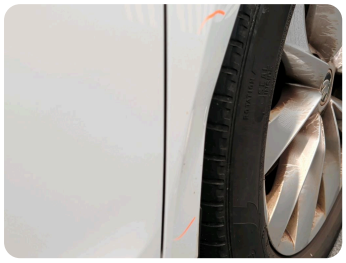
17 | Tür Vorne R

Schadensart	**Delle(n)**
Schwere	**4 cm - 6 cm**
Reparaturmodus	**Kalt drücken / SR**

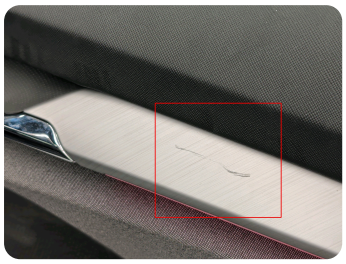
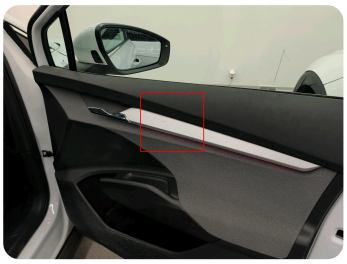
13 | Innenraum

Schadensart	**Verschmutzt**
Schwere	**Nicht zutreffend**
Reparaturmodus	**Reinigen**
