Fahrzeugzustandsbericht - Verkauf

FORD Fiesta 1.0 EcoBoost S&S COOL&CONNECT Limousine, 5-türig, 6-Gang

Inspektion - ID	**11720090**	Besichtigt am	**05.11.2026 13:55:13**

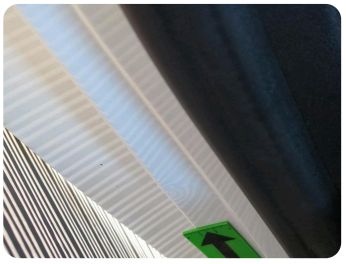
3 | Einstiegsschweller vorne links

Schadensart	Delle(n) und Kratzer
Schweregrad	>2 cm - 3 cm
Reparaturmethode	Instandsetzen + lackieren
Ursache	Bei Inspektion festgestellt
