Fahrzeugzustandsbericht - Verkauf

FORD Transit

FORD Transit 350 L4H3 Lkw HA Trend Hochr.Kasten, 4-türig, 6-Gang

Inspektion - ID	**11730644**	Besichtigt am	**09.11.2026 06:45:55**

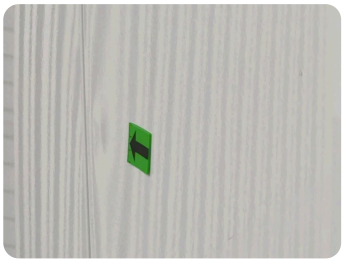
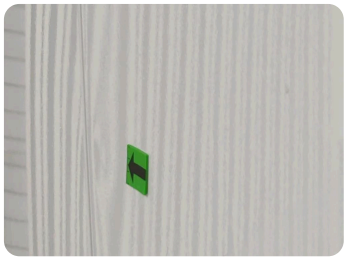
5 | Seitenwand hinten links

Schadensart	**Delle(n)**
Schweregrad	**>2 cm - 3 cm**
Reparaturmethode	**Smart Repair**
Ursache	**Bei Inspektion festgestellt**

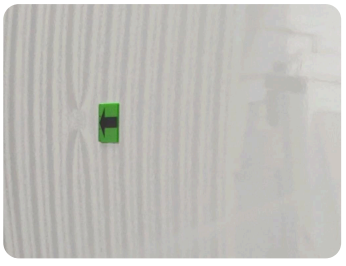
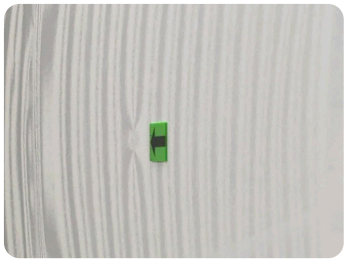
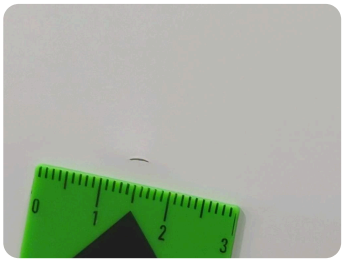
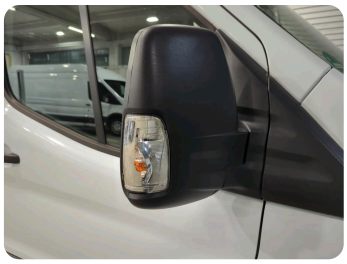
6 | Flügeltür hinten links

Schadensart	**Deformiert**
Schweregrad	**>8 cm - 10 cm**
Reparaturmethode	**Instandsetzen + lackieren**
Ursache	**Bei Inspektion festgestellt**

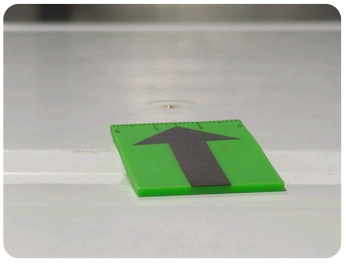
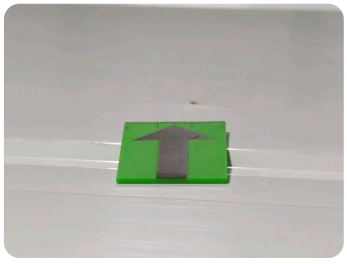
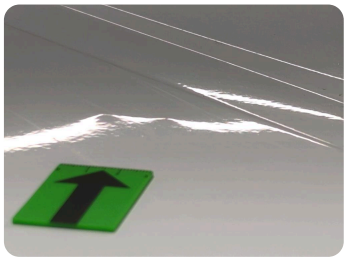
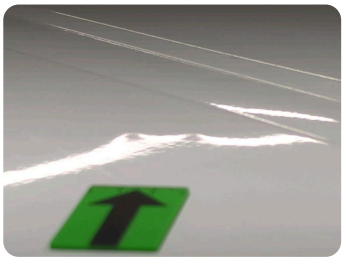
8 | Schiebetür rechts

Schadensart	**Delle(n) und Kratzer**
Schweregrad	**>3 cm - 4 cm**
Reparaturmethode	**Instandsetzen + lackieren**
Ursache	**Bei Inspektion festgestellt**
