Fahrzeugzustandsbericht - Verkauf

FORD Transit Custom

FORD Transit Custom 280 L1H1 LKW VA Trend

Inspektion - ID	**11652050**	Besichtigt am	**28.10.2026 12:41:08**

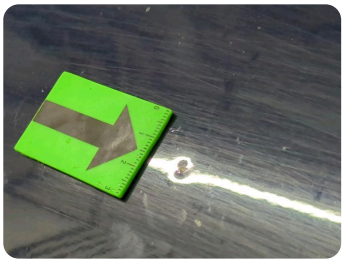
2 | Motorhaube

Schadensart	**Delle(n) und Kratzer**
Schweregrad	**>2 cm - 3 cm**
Reparaturmethode	**Instandsetzen + lackieren**
Ursache	**Bei Inspektion festgestellt**
