Fahrzeugzustandsbericht - Verkauf

NISSAN e-Townstar

NISSAN e-Townstar L1 Acenta Kasten, 4-türig, Direktantrieb, 1-Gang

Inspektion - ID	11074941	Besichtigt am	04.08.2026 16:58:05

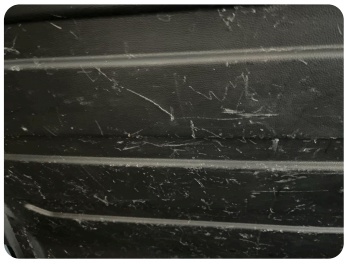
6 | Stoßfänger hinten

Schadensart	Kratzer
Schweregrad	>30 cm
Reparaturmethode	Ersetzen
Ursache	Bei Inspektion festgestellt

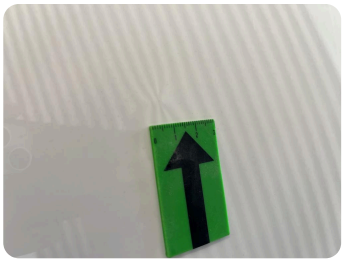
11 | Kofferraumtürverkleidung rechts

Schadensart	Gebrochen
Schweregrad	>8 cm - 10 cm
Reparaturmethode	Ersetzen
Ursache	Bei Inspektion festgestellt
