Fahrzeugzustandsbericht - Verkauf

FORD Transit

FORD Transit 350 L2H2 VA Autm. Trend

Inspektion - ID	**11424134**	Besichtigt am	**07.10.2026 12:48:39**

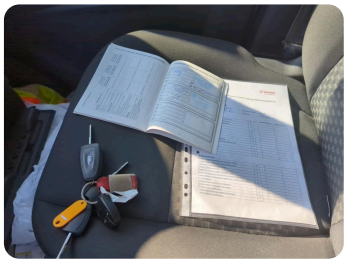
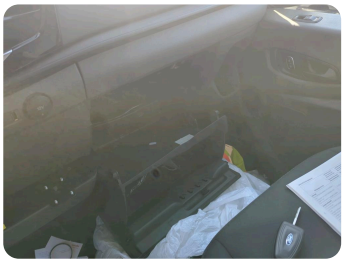
1 | HU/AU (Haupt-/Abgasuntersuchung)

Schadensart	Fehlt
Schweregrad	Nicht zutreffend
Reparaturmethode	Ersetzen
Ursache	Bei Inspektion festgestellt
